S:t Erikshuset

Luthagen 43:1, Geijersgatan 42 A-C, kvarteret Hjalte, Uppsala stad,
Uppsala kommun och län

Kunskapsunderlag

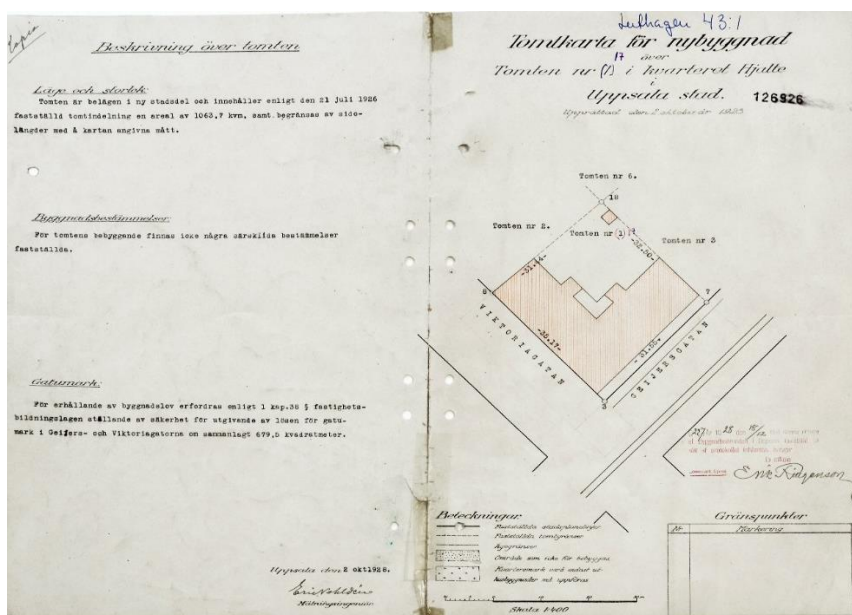
Tomtkartan för nybyggnad i tomten nr 1 i kvarteret Hjalte upprättad i oktober 1928 anger att tomten är belägen i en ny stadsdel och utgör en areal av 1063,7 m²
Arkiv: Uppsala stadsarkiv, Byggnadsnämndens arkiv

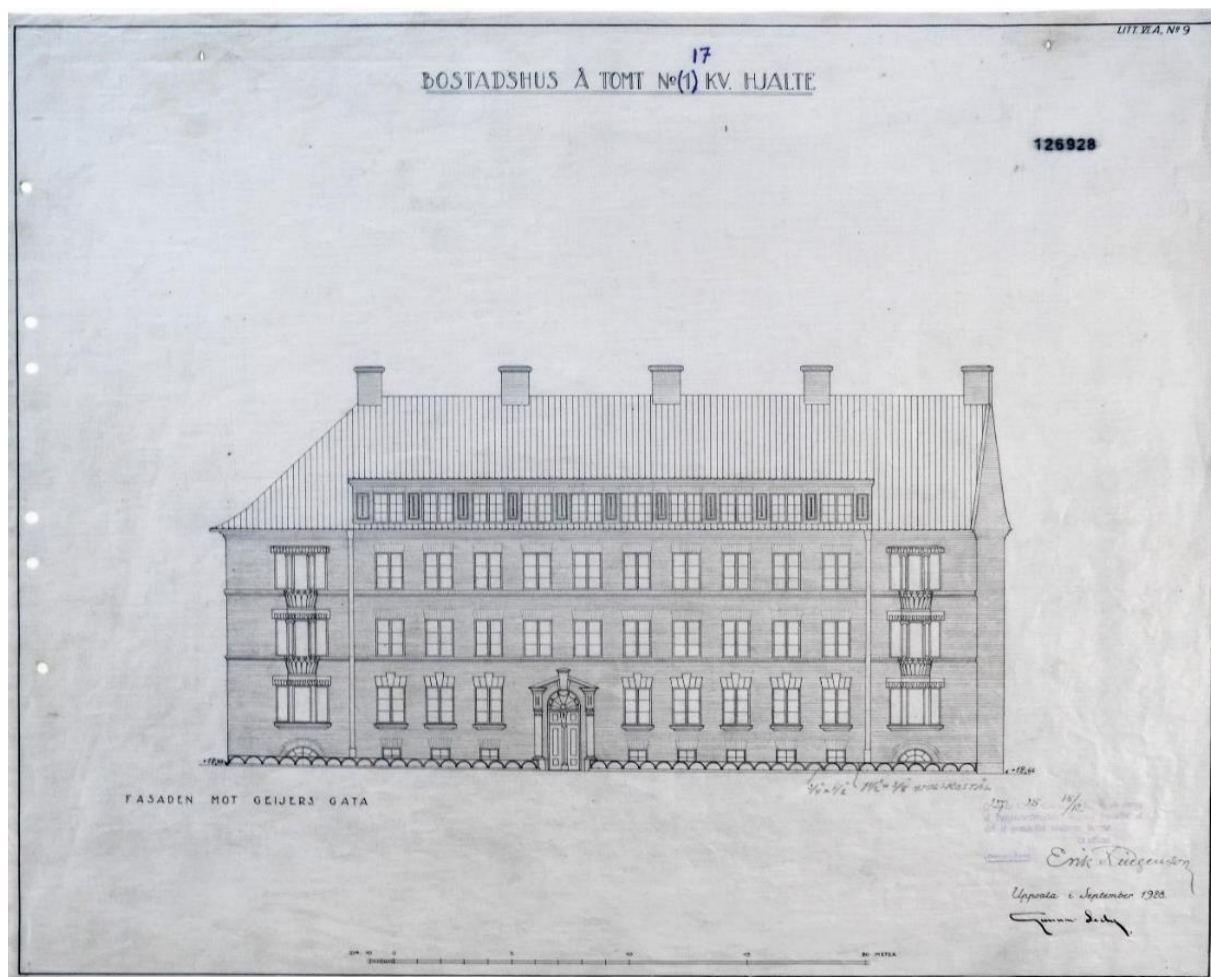
S:t Erikshusets fasad mot Geijersgatan. Ritningen stämmer väl överens med den färdiga byggnaden. Ritningens balkongräcken har en något annorlunda utformning än de befintliga.

Byggnadsritning signerad Gunnar Leche Uppsala i september 1928

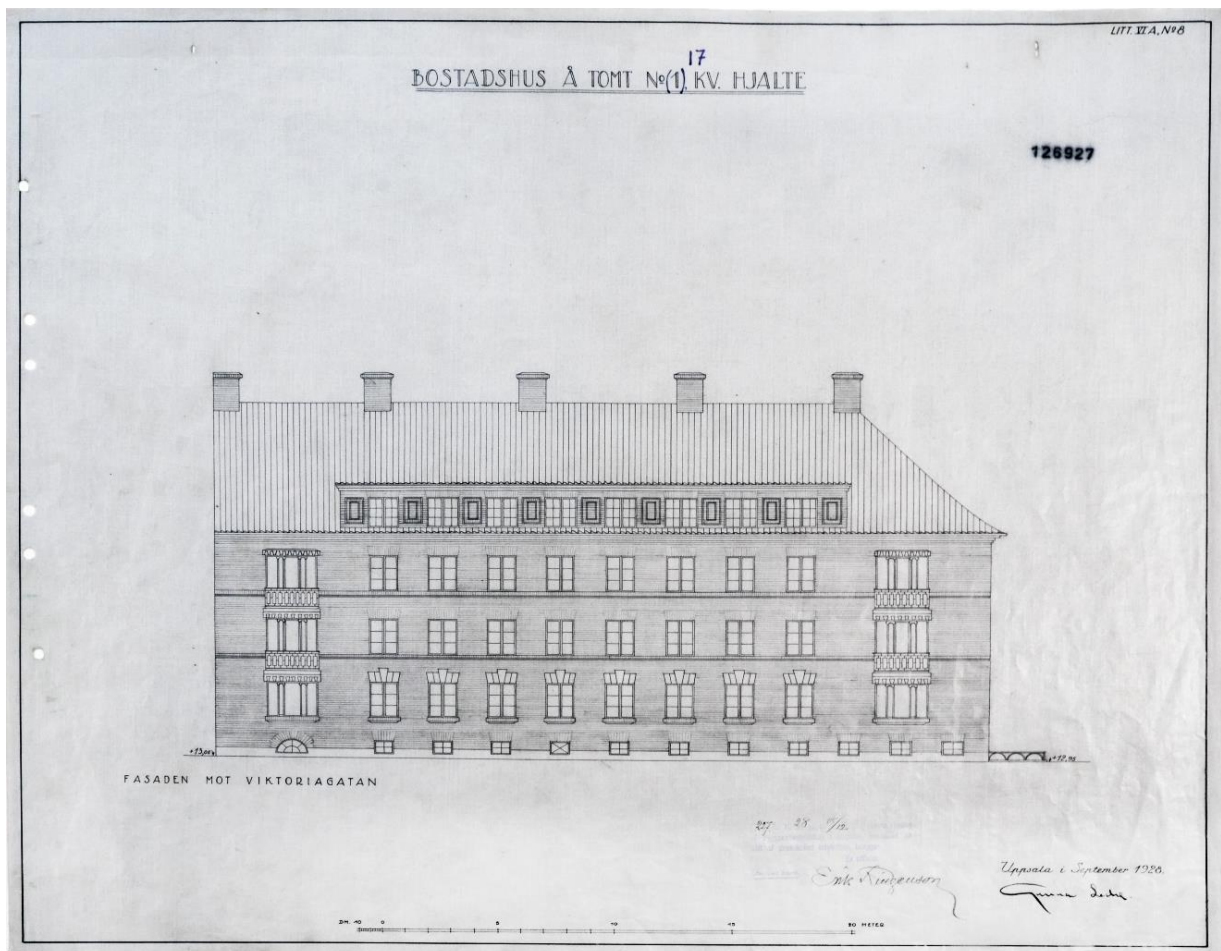
*S:t Erikshusets fasad mot Viktoriagatan. Ritningen stämmer väl överens med den färdiga byggnaden. Ritningens balkongrücken har en något annorlunda utformning än de befintliga.
Byggnadsritning signerad Gunnar Leche Uppsala i september 1928.
Arkiv: Uppsala stadsarkiv, Byggnadsnämndens arkiv*

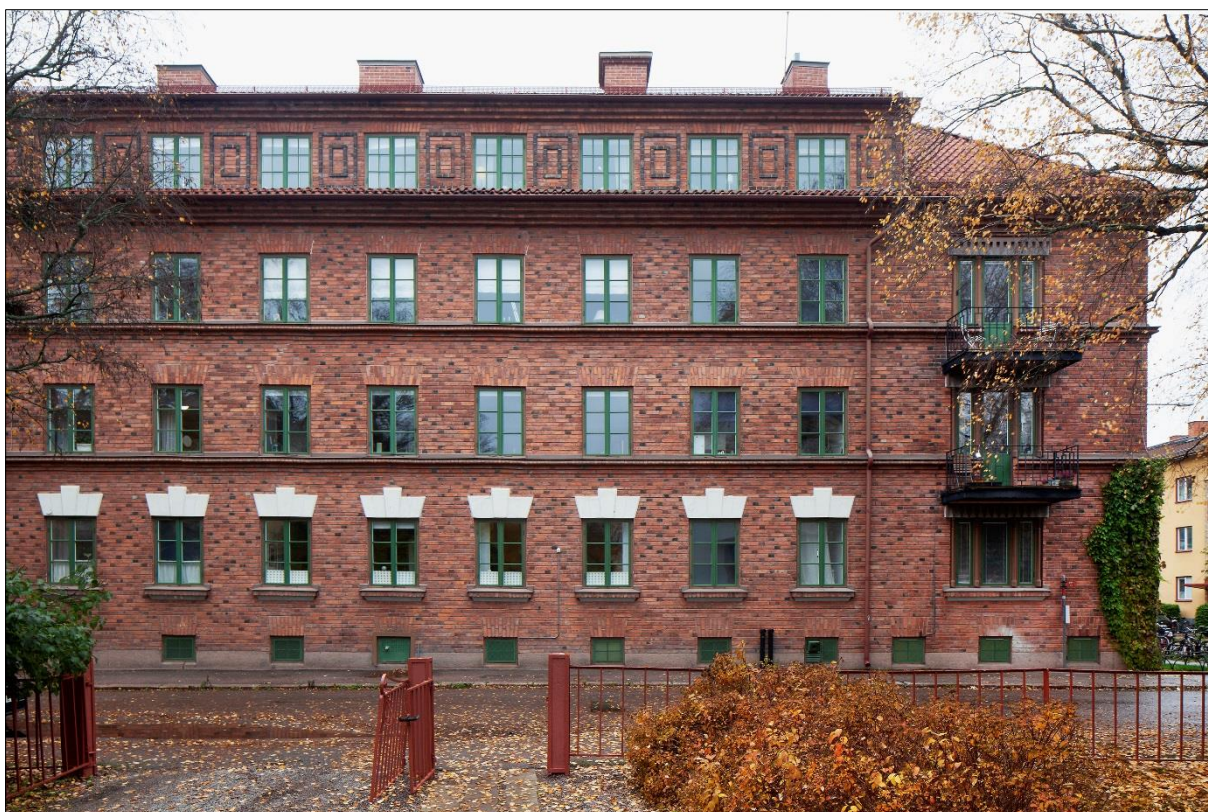
S:t Erikshusets fasad mot Viktoriagatan, med källarvåning, bottenvåning, våningsplan 1 och 2 trappor samt indragen vindsvåning. Innanför balkongerna återfinns det som på planritningarna benämns sällskapsrum

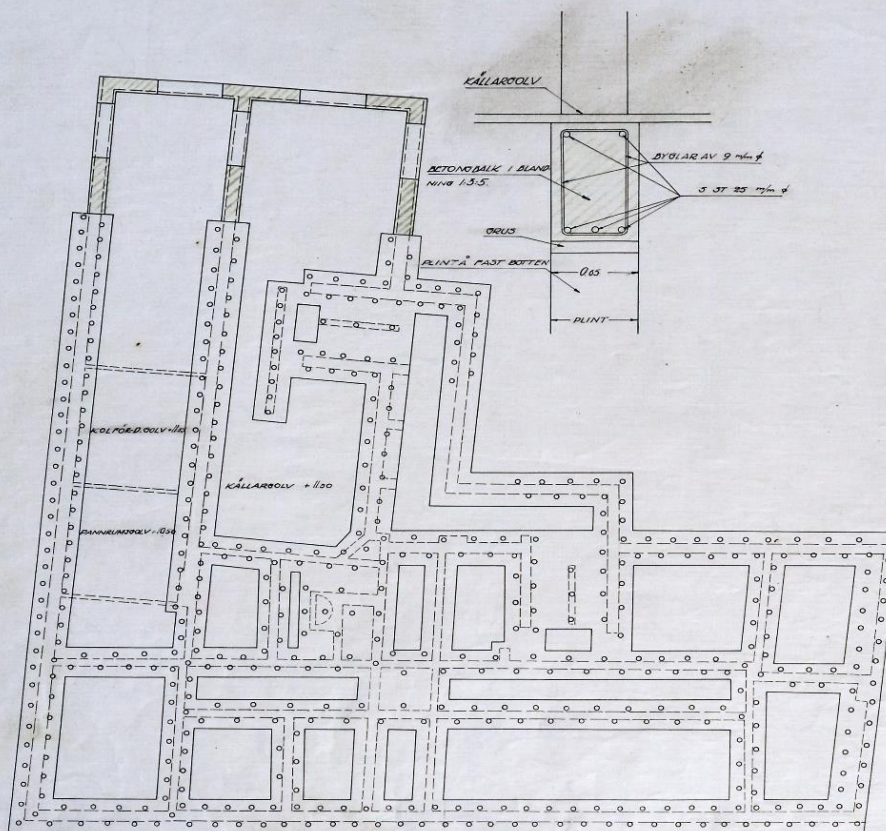
PÅLPLAN

498 ST PÅLAR Å 10 TILL 15 M LÅNGD 6" I TORD MEDLÅSNA TILL FAST BOTTEN
6 TORD BELASTNING PÅ PÅLE.

Pålplan för S:t Erikshuset, med träpålar respektive betongplintar
Byggnadsritning signerad Gunnar Leche Uppsala i september 1928
Arkiv: Uppsala stadsarkiv, Byggnadsnämndens arkiv

2010 – 2011 genomfördes en grundförstärkning av bostadshuset. De ursprungliga stödpålar i trä finns kvar, men deras funktion har ersatts av pålar i stål. Med upprepade mätningar har konstaterats att de tidigare problemen med sättningar i bostadshuset har avstannat, men en rörelse på 5 % finns.

Bostadshuset grundlades med stödpålar i trä. Pålplanen anger att 492 stycken pålar på 10 till 15 meters längd är nedslagna till fast botten. Den norra delen av byggnaden grundlades med betongplintar ned till fast botten, vilket framgår av ritningen nedan. I samband med den år 2010 – 2011 genomförda grundförstärkningen av bostadshuset behölls träpålarna men deras funktion ersattes av stålpålar.

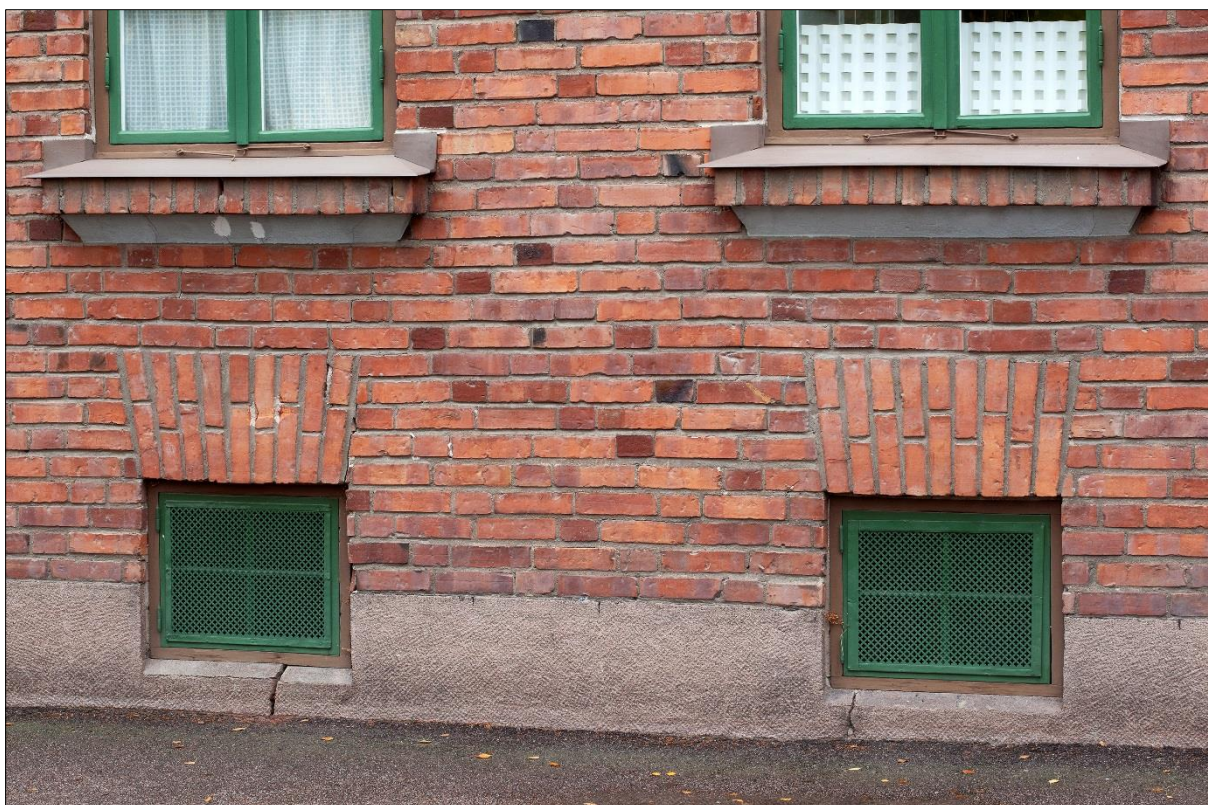
Byggnadens gjutna sockel mot Viktoriagatan, skyddsgaller för källarfönstren, mönstermurning ovanför källarfönstren och bröstning under lägenhetsfönstren

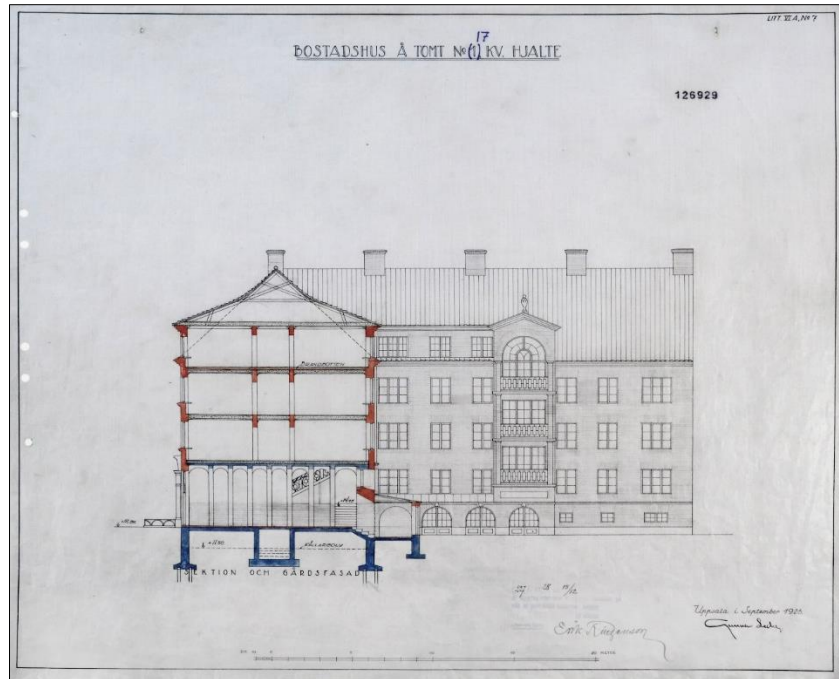
*Sektion med bjälklag och gårdsfasad
Byggnadsritning signerad Gunnar Leche Uppsala i september 1928
Arkiv: Uppsala stadsarkiv, Byggnadsnämndens arkiv*

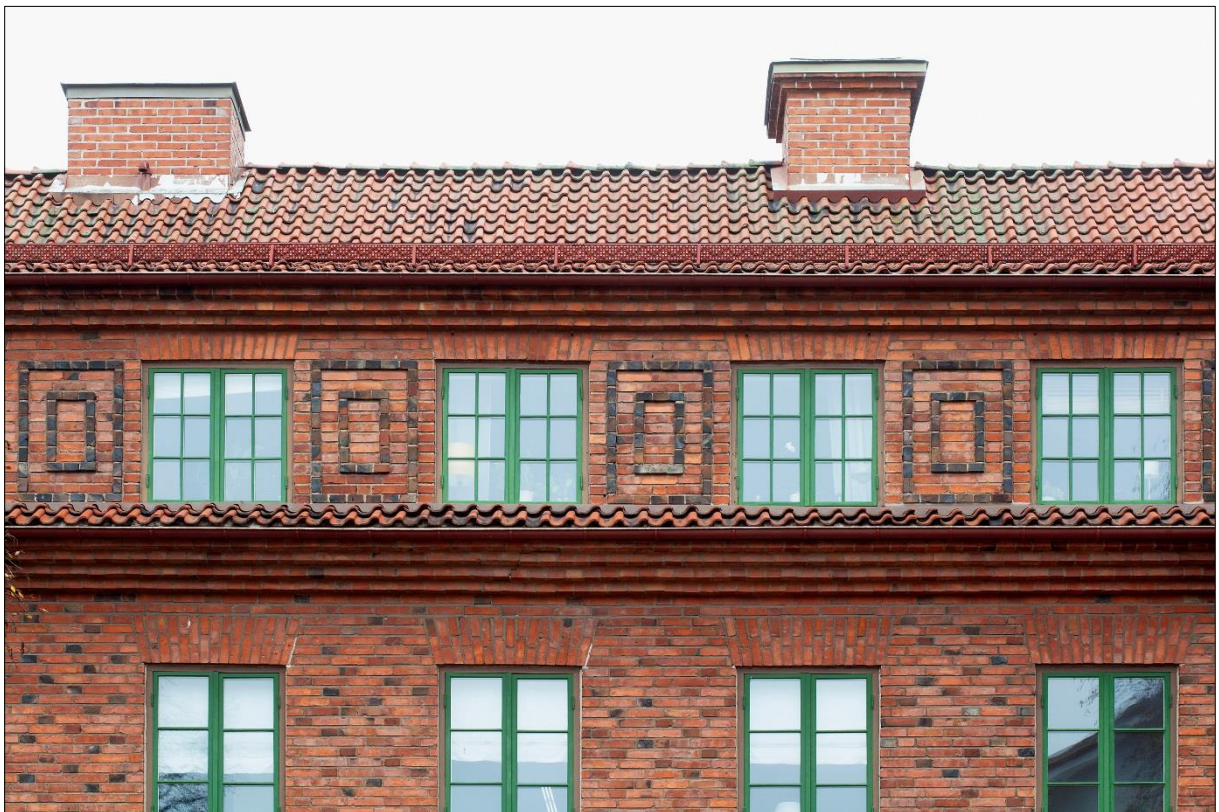
Fasad mot Viktoriagatan med fasadtegel från olika bränningar, mönstermurning ovanför fönstren, rektangulära reliefer i tegel i vindsvåningen och profilerad takfot

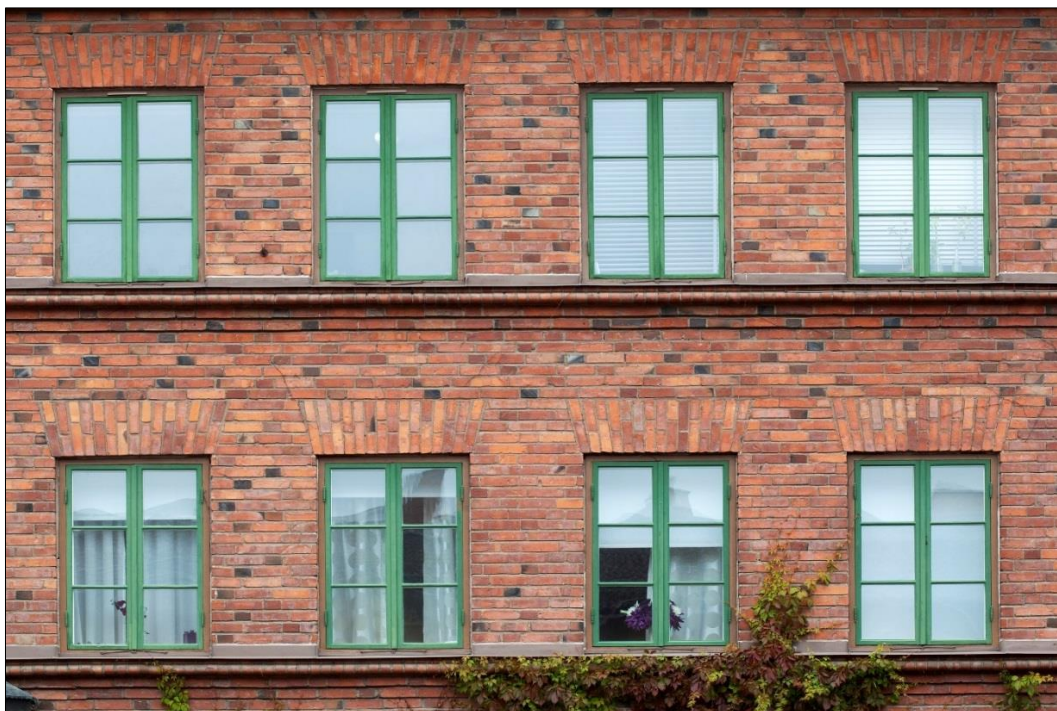
Originalfönster, kopplade och utåtgående i två lufter på fasaden mot Geijersgatan. Fönsterbågar, fönsterkarmar, fönsterbleck och lister målades om 2013 – 2014

Den antikvariske medverkande utförde en färgundersökning som tjänade som förlaga för målningsarbetet. Fönsterbågarna målades med linoljefärg i en kromoxidgrön färgsättning, NCS S 6020-G30Y. Fönsterkarm- och bleck målades i en gråbrun färgsättning, NCS S 6010-Y50R. Fönsterblecken målades i Nordsjö Tinova V Dörr- och fönsterfärg, en vattenburen halvblank akrylatfärg, i stället för Pentur Primer och Pentur Kultur och slutstrykning med linoljefärg från Ottosson Färgmakeri, vilket hade föreskrivits i byggnadsbeskrivningen. Avsteget godkändes med hänsyn till önskemålet att uppnå en god vidhäftning och att fönsterblecken var sekundära, ersatta på 1980-talet. Även midjelister och plåttandlistor i anslutning till fönstren målades med Nordsjö Tinova V Dörr- och fönsterfärg i samma färgsättning som fönsterkarm och fönsterbleck.

Många av bostadshusets fönsterkarmar hade satt sig på grund av att byggnaden hade sjunkit under årens lopp. Detta hade tidigare lösts genom nedhyvling av karmar. Fönsterbågar på fasaden mot Viktoriagatan som hade problem med täthet mot karm, anslagslist och spanjolett riktades om så att bågen i stället följde karmens sättning. Hörnjärn, glas och båge justerades i enlighet med hur karmen hade satt sig.

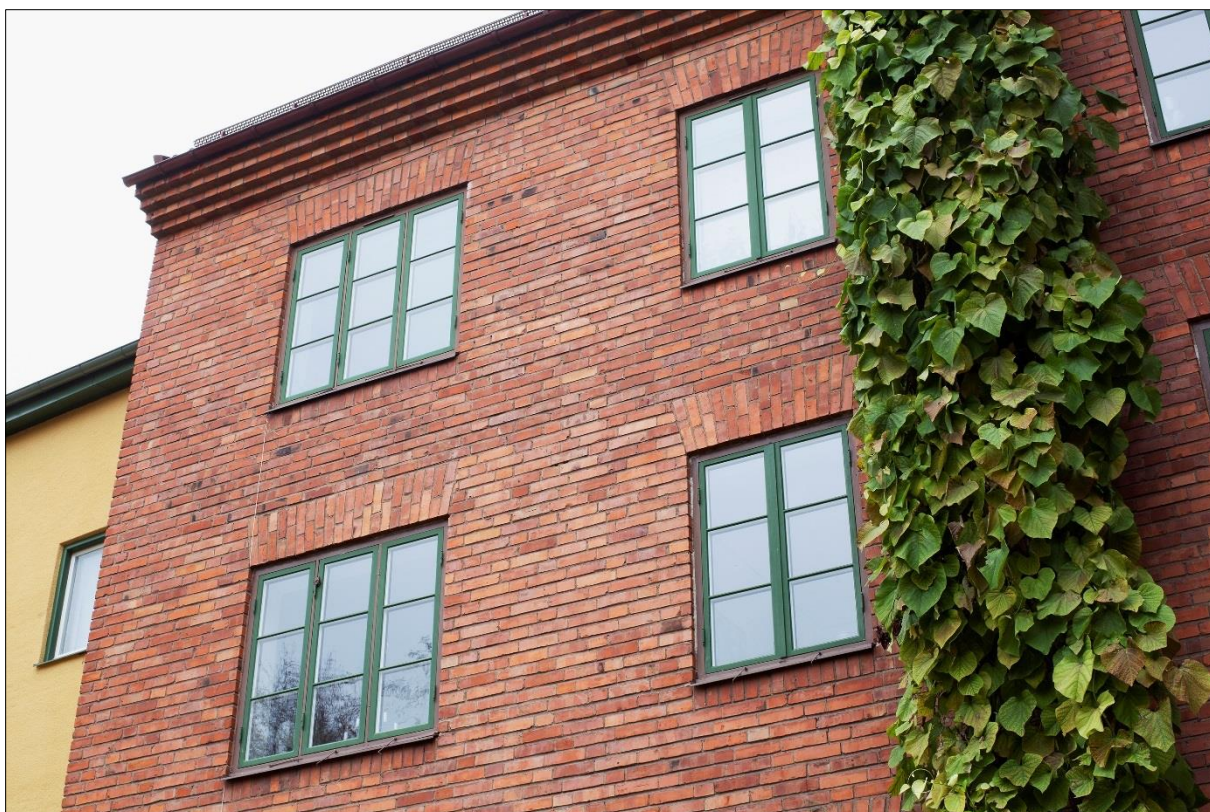
Kopplade utåtgående originalfönster i tre respektive två lugter på fasaden mot Viktoriagatan. Mönstermurning nedanför och ovanför fönstren samt profilerad takfot. Fönsterbågar, fönsterkarmar och fönsterbleck målades om 2013 – 2014

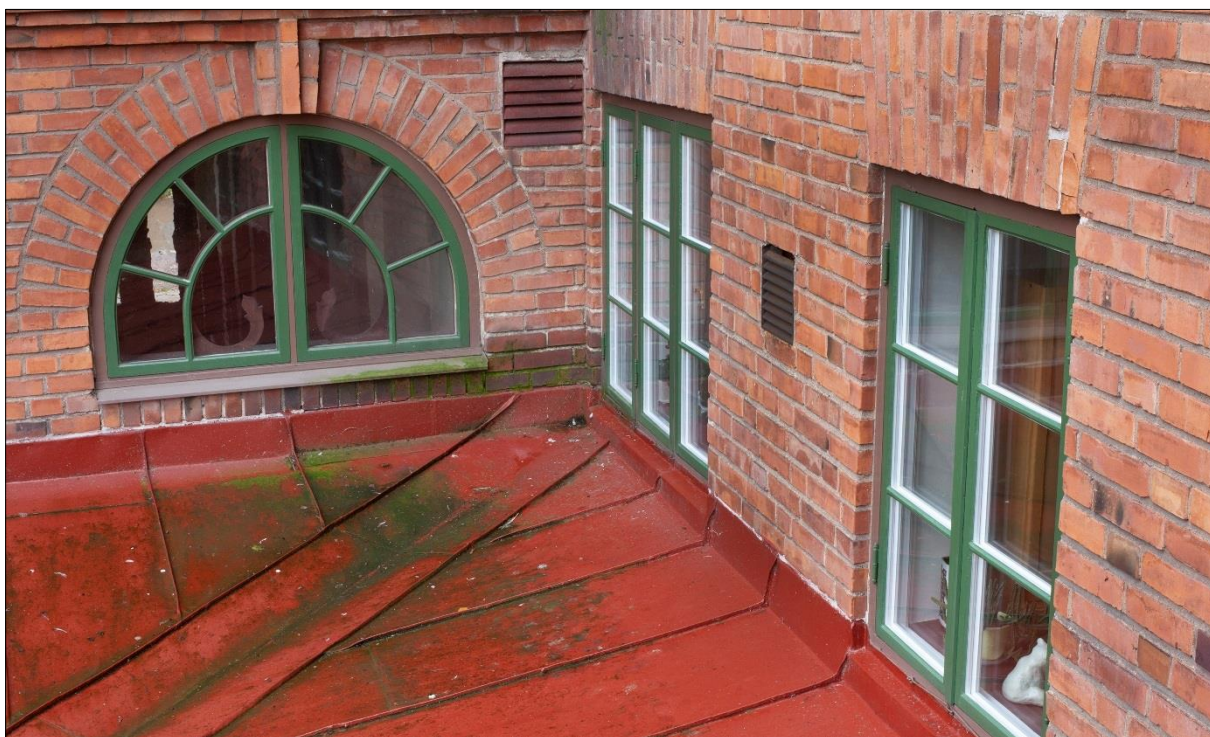
Lunettfönster med mittpost, treluftsfönster och tvåluftsfönster ovanför arkadgångens tak mot gården. Fönsterbågar, fönsterkarmar och fönsterbleck målades om 2013 – 2014

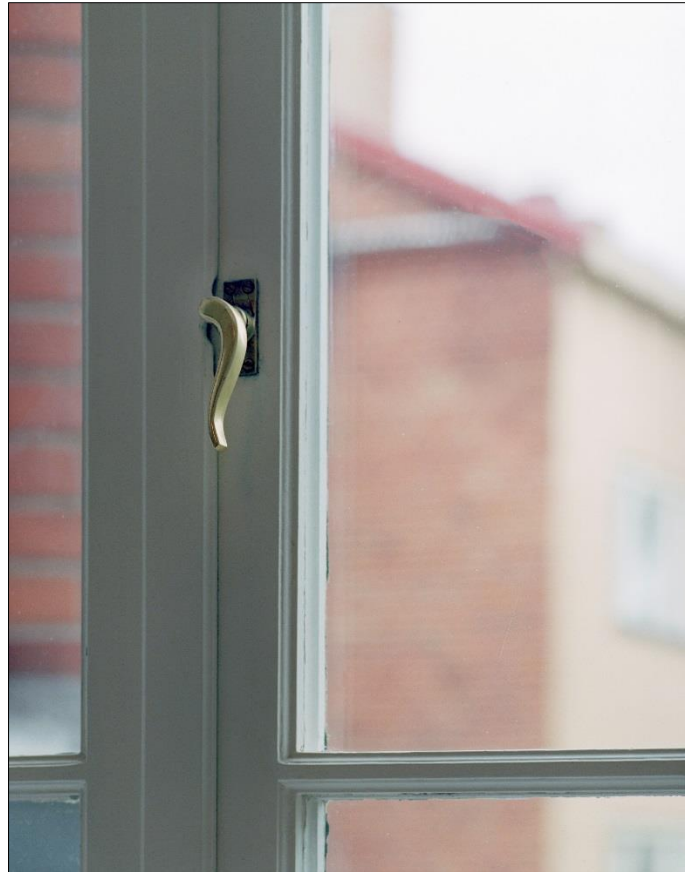
Fönstervred som återfinns på alla bostadshusets fönster och på balkongdörrarna

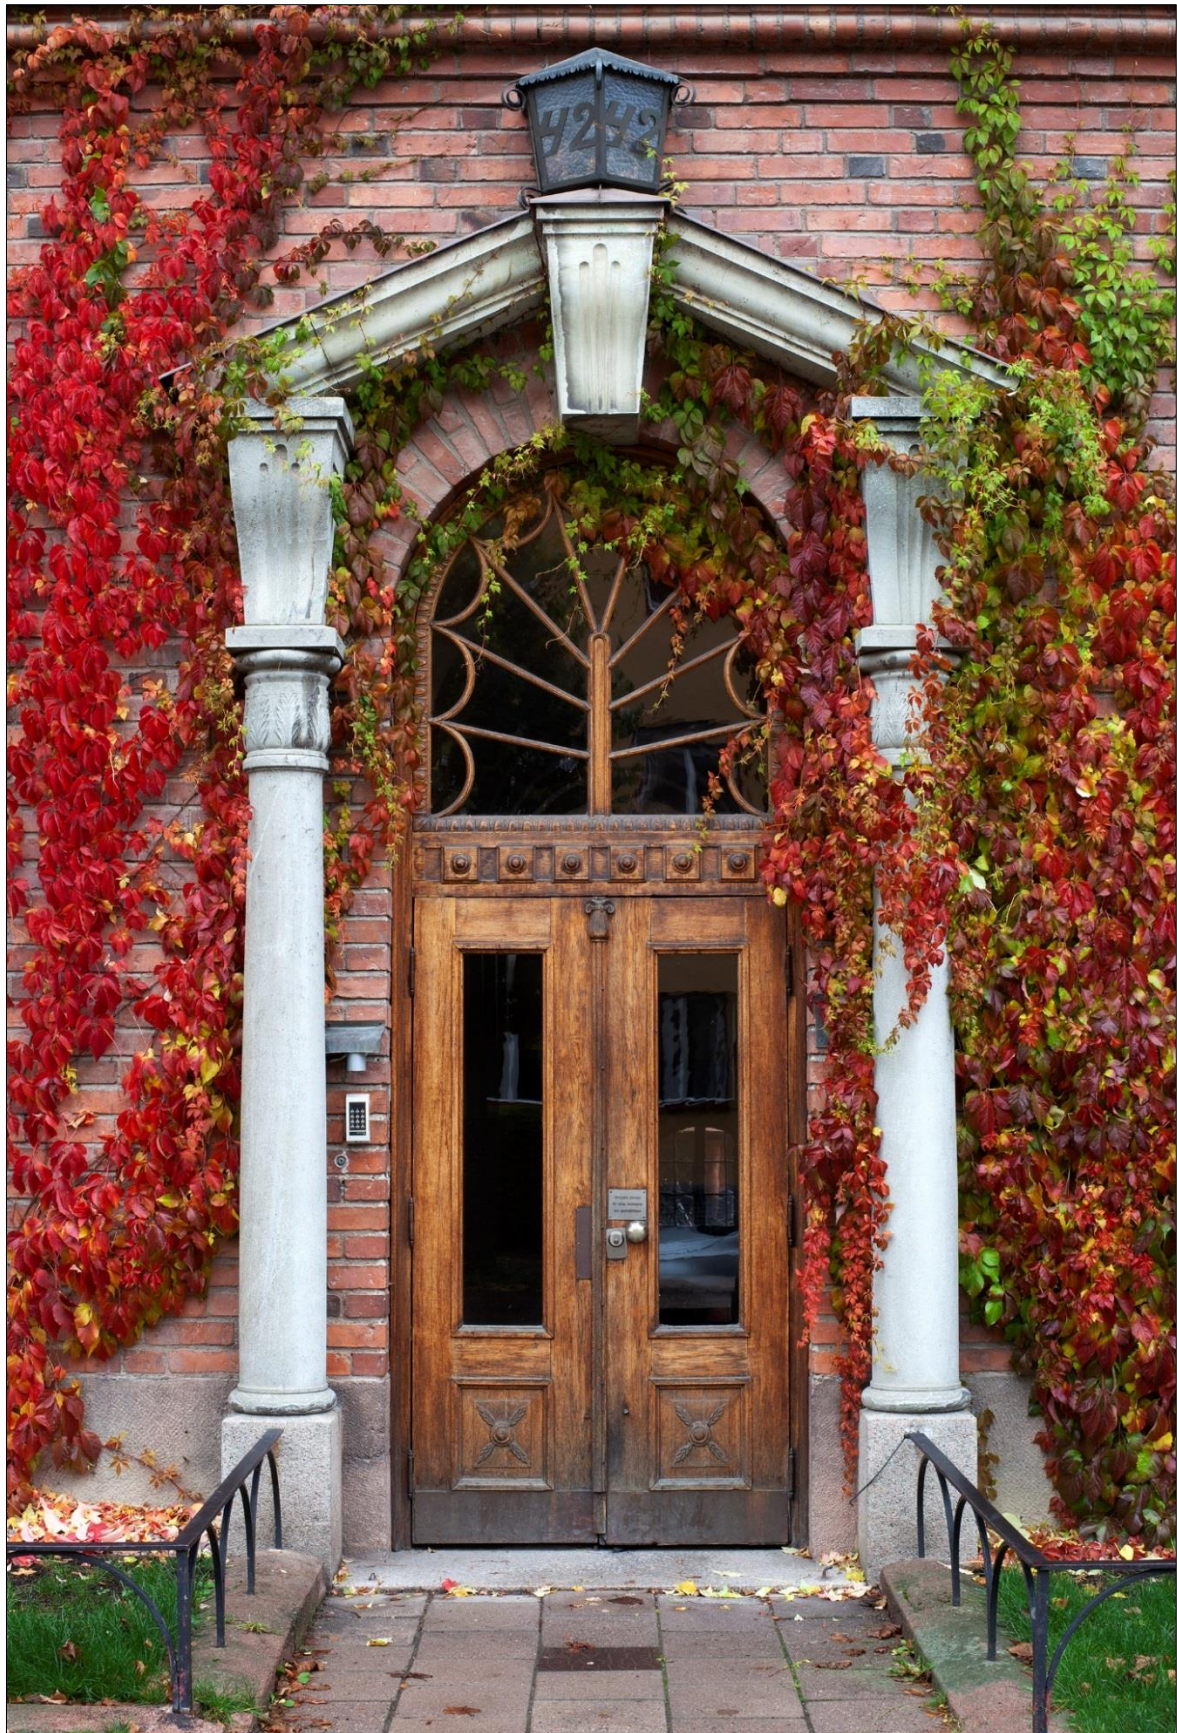
Porten mot Geijersgatan flankeras av en portal med kolonner på granitsockel, kapital och en tempelgavelformad kornisch. Ovanför porten finns ett högt rundbågigt överljusfönster med glas inom träspröjs

Ytterporten ströks med Le tonkinois linoljelack i tre strykningar.

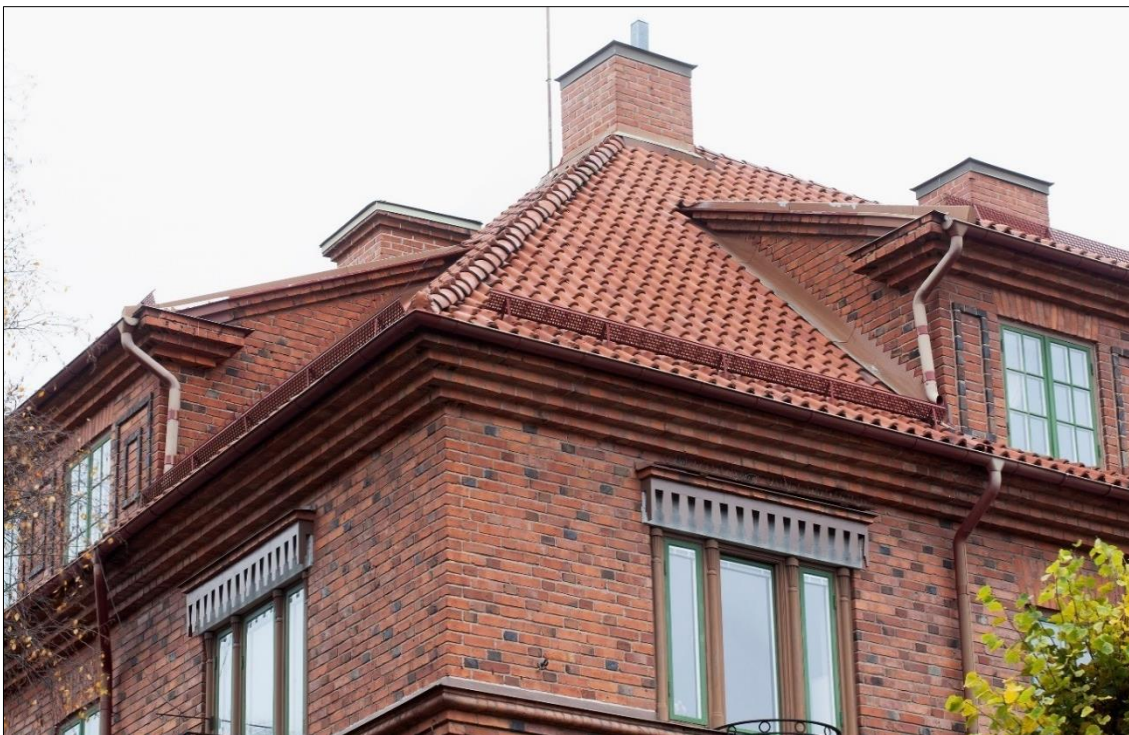
Parti av taket i hörnet av Viktoriagatan och Geijersgatan, med enkupiga lertegelpannor ochnockpannor övernockarna

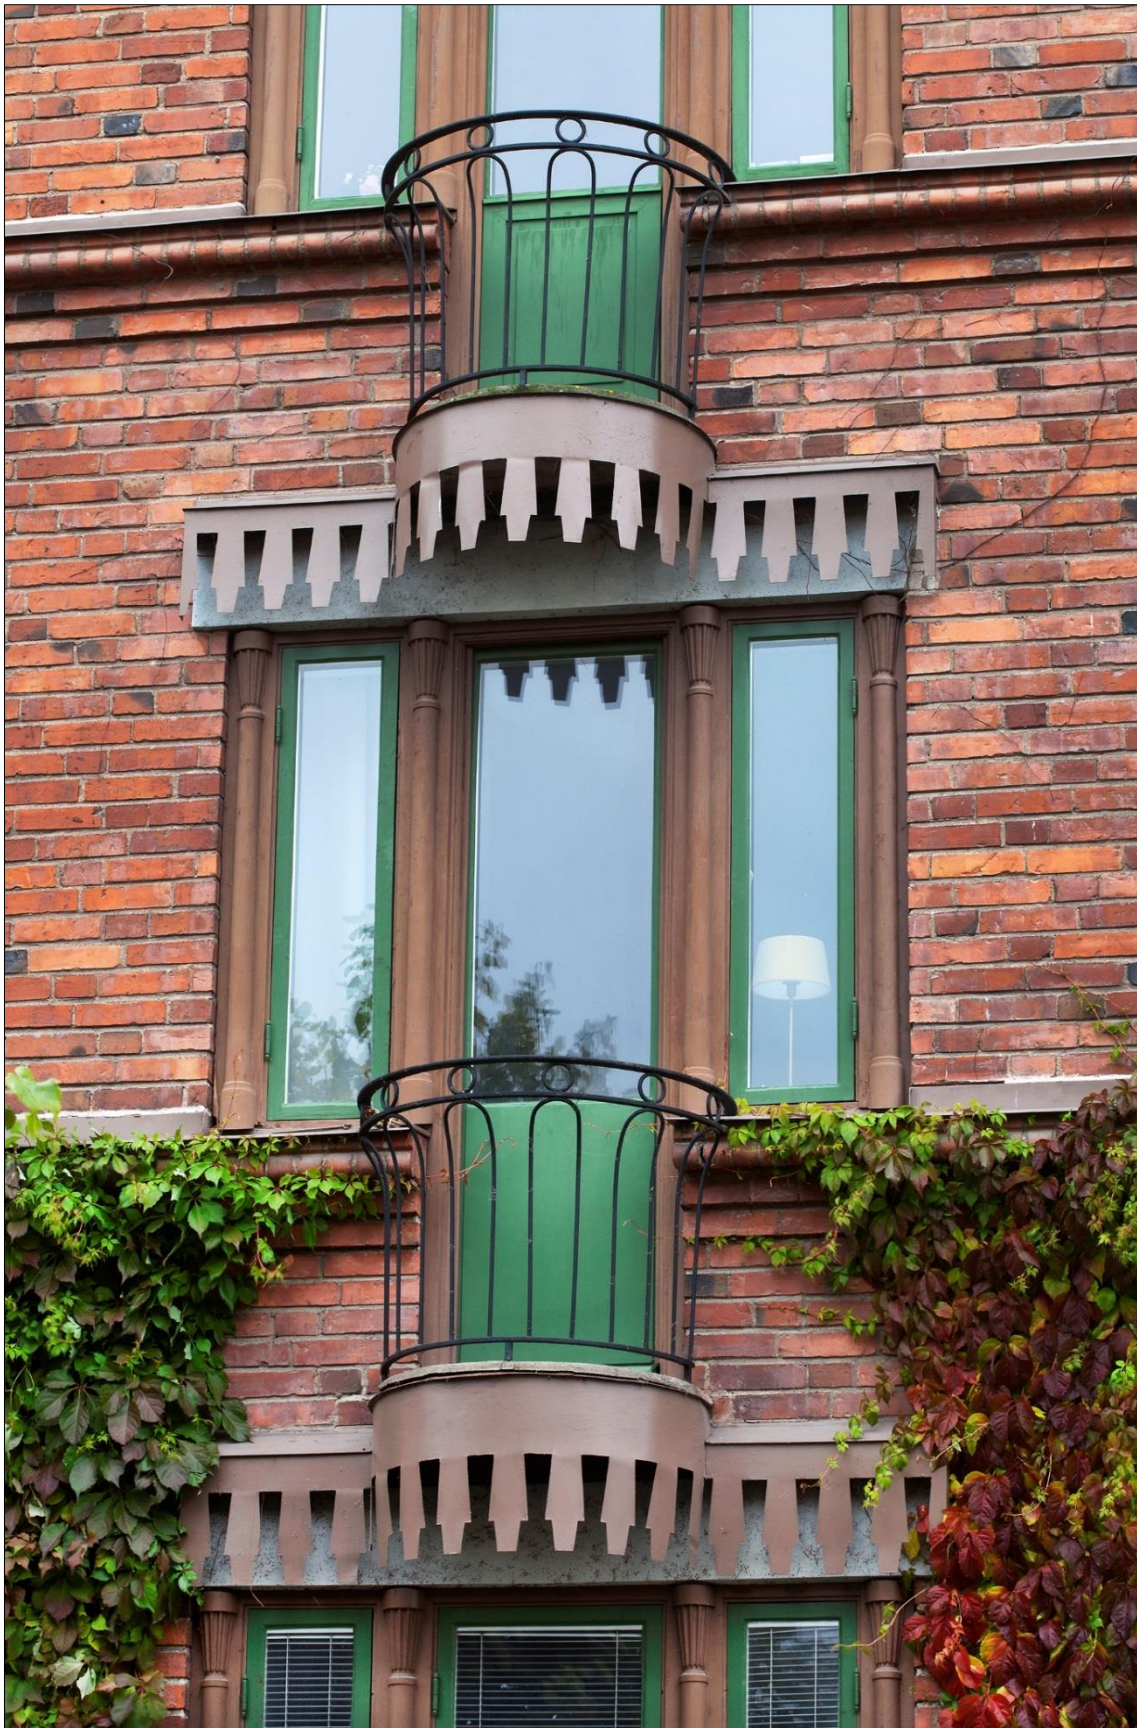
Halvrunda balkonger på fasaden mot Geijersgatan med smidesräcke, flankerande kolonnetter i trä med kapitäl i anslutning till fönster och balkongdörr, baldakiner i klippt plåt under balkonger och ovanför fönster

Kolonetterna i anslutning till fönster och fönsterdörrar tillhörande balkongerna hade torrsprickor. Kolonetternas baser ersattes med snedskuren skarv och nytt virke i tätvuxen och fet fura.

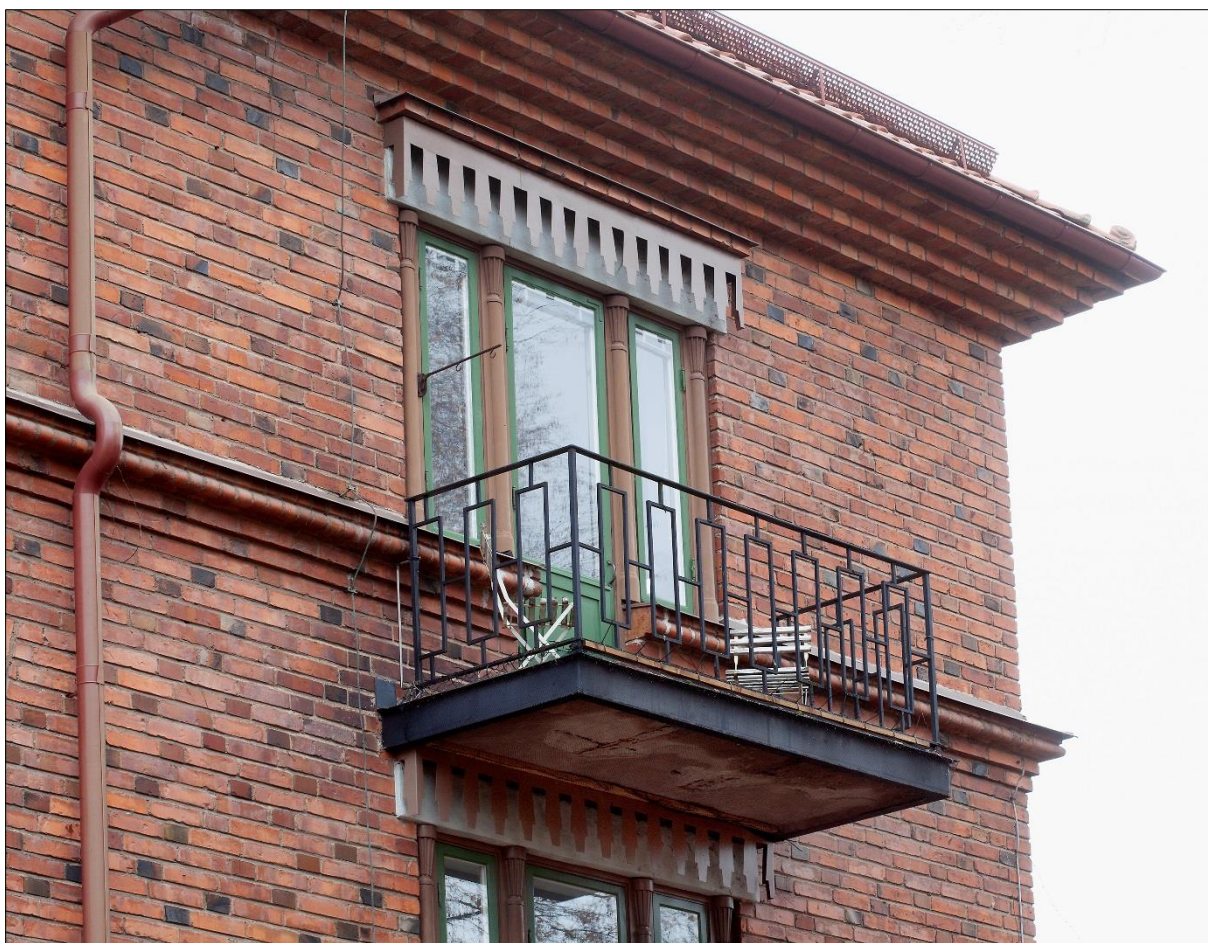
Balkong på fasaden mot Viktoriagatan med smidesrücke, flankerande kolonnetter i trä med kapitäl i anslutning till fönster och balkongdörr, baldakiner i brunmålade klippplåt över balkongdörr och fönster

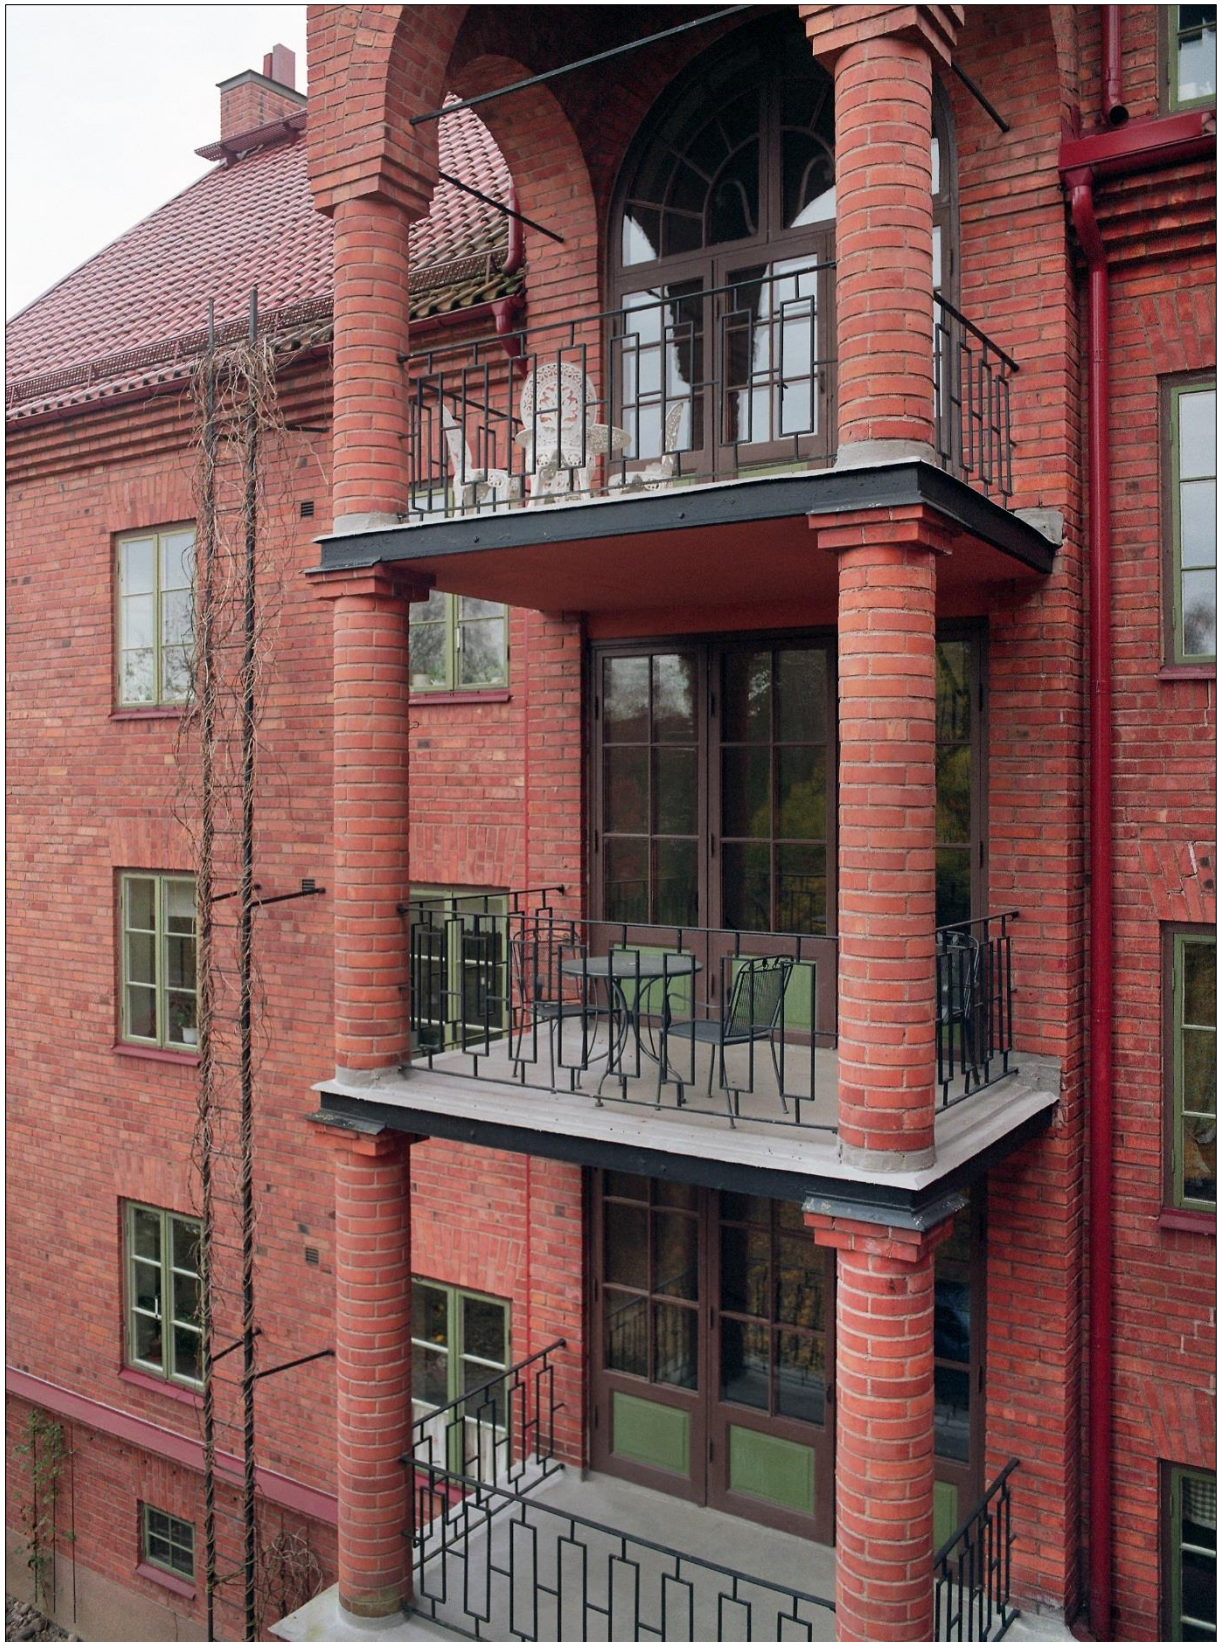
Balkonger i anslutning till trapphus C, med kolonner i rundformtegel krönta av en hög valvbåge, fönsterdörrar med spröjsindelning, svartmålade smidesräcken

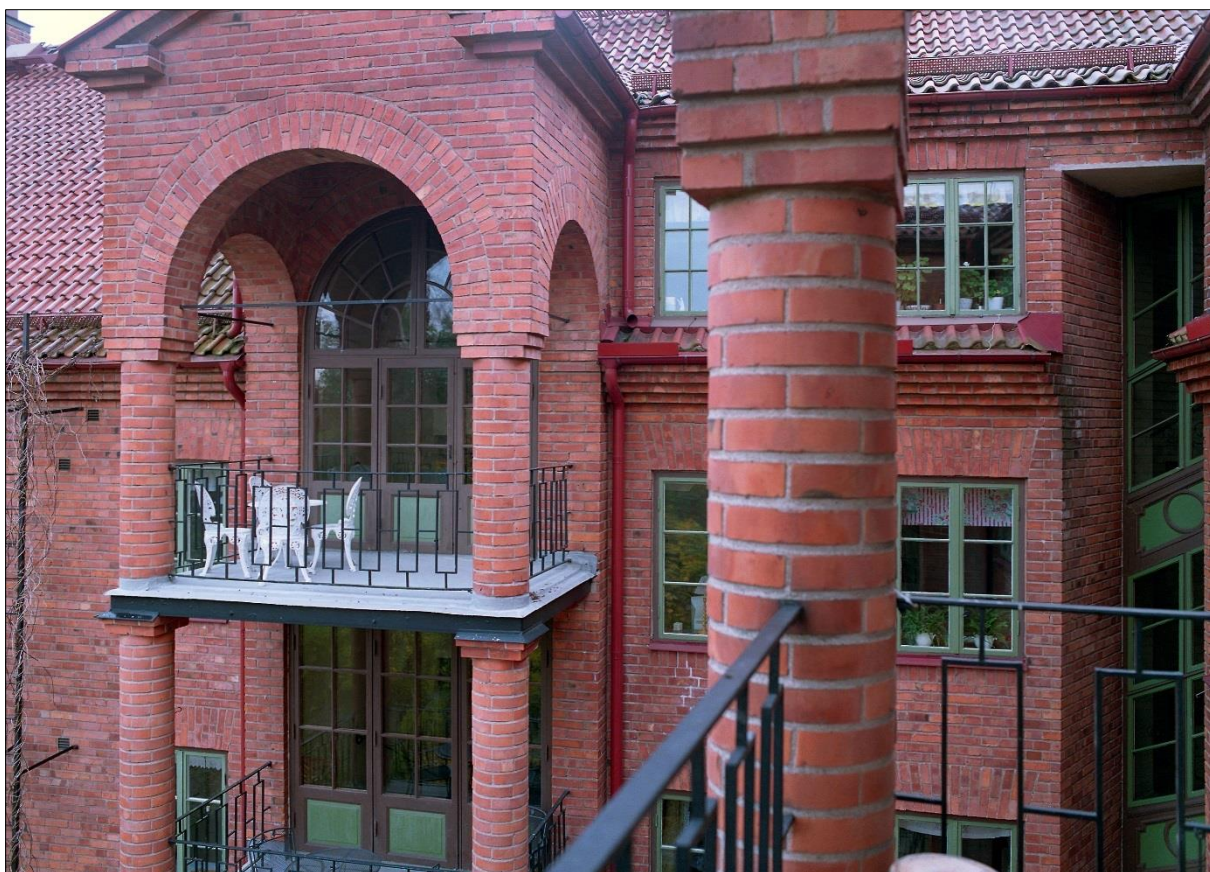
Balkonger i anslutning till trapphus C till vänster och trapphus B till höger, med kolonner i rundformtegel krönta av en hög valvbåge, fönsterdörrar med spröjsindelning, svartmålade smidesrücken

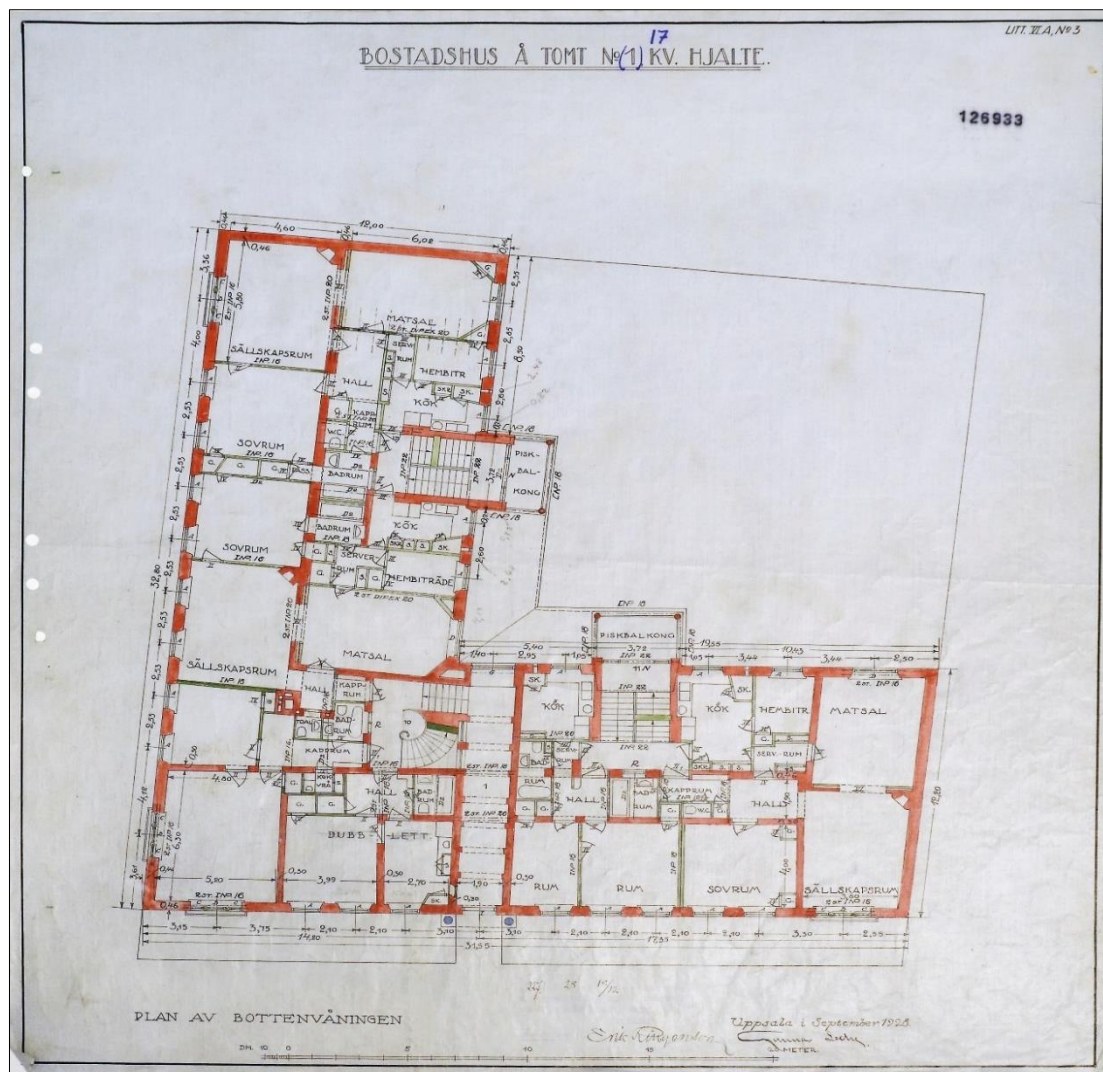
Plan av bottenvåningen
Byggnadsritning signerad Gunnar Leche i september 1928
Arkiv: Uppsala stadsarkiv, Byggnadsnämndens arkiv
