S:t Erikshuset

Luthagen 43:1, Geijersgatan 42 A-C, kvarteret Hjalte, Uppsala stad,
Uppsala kommun och län

Kunskapsunderlag

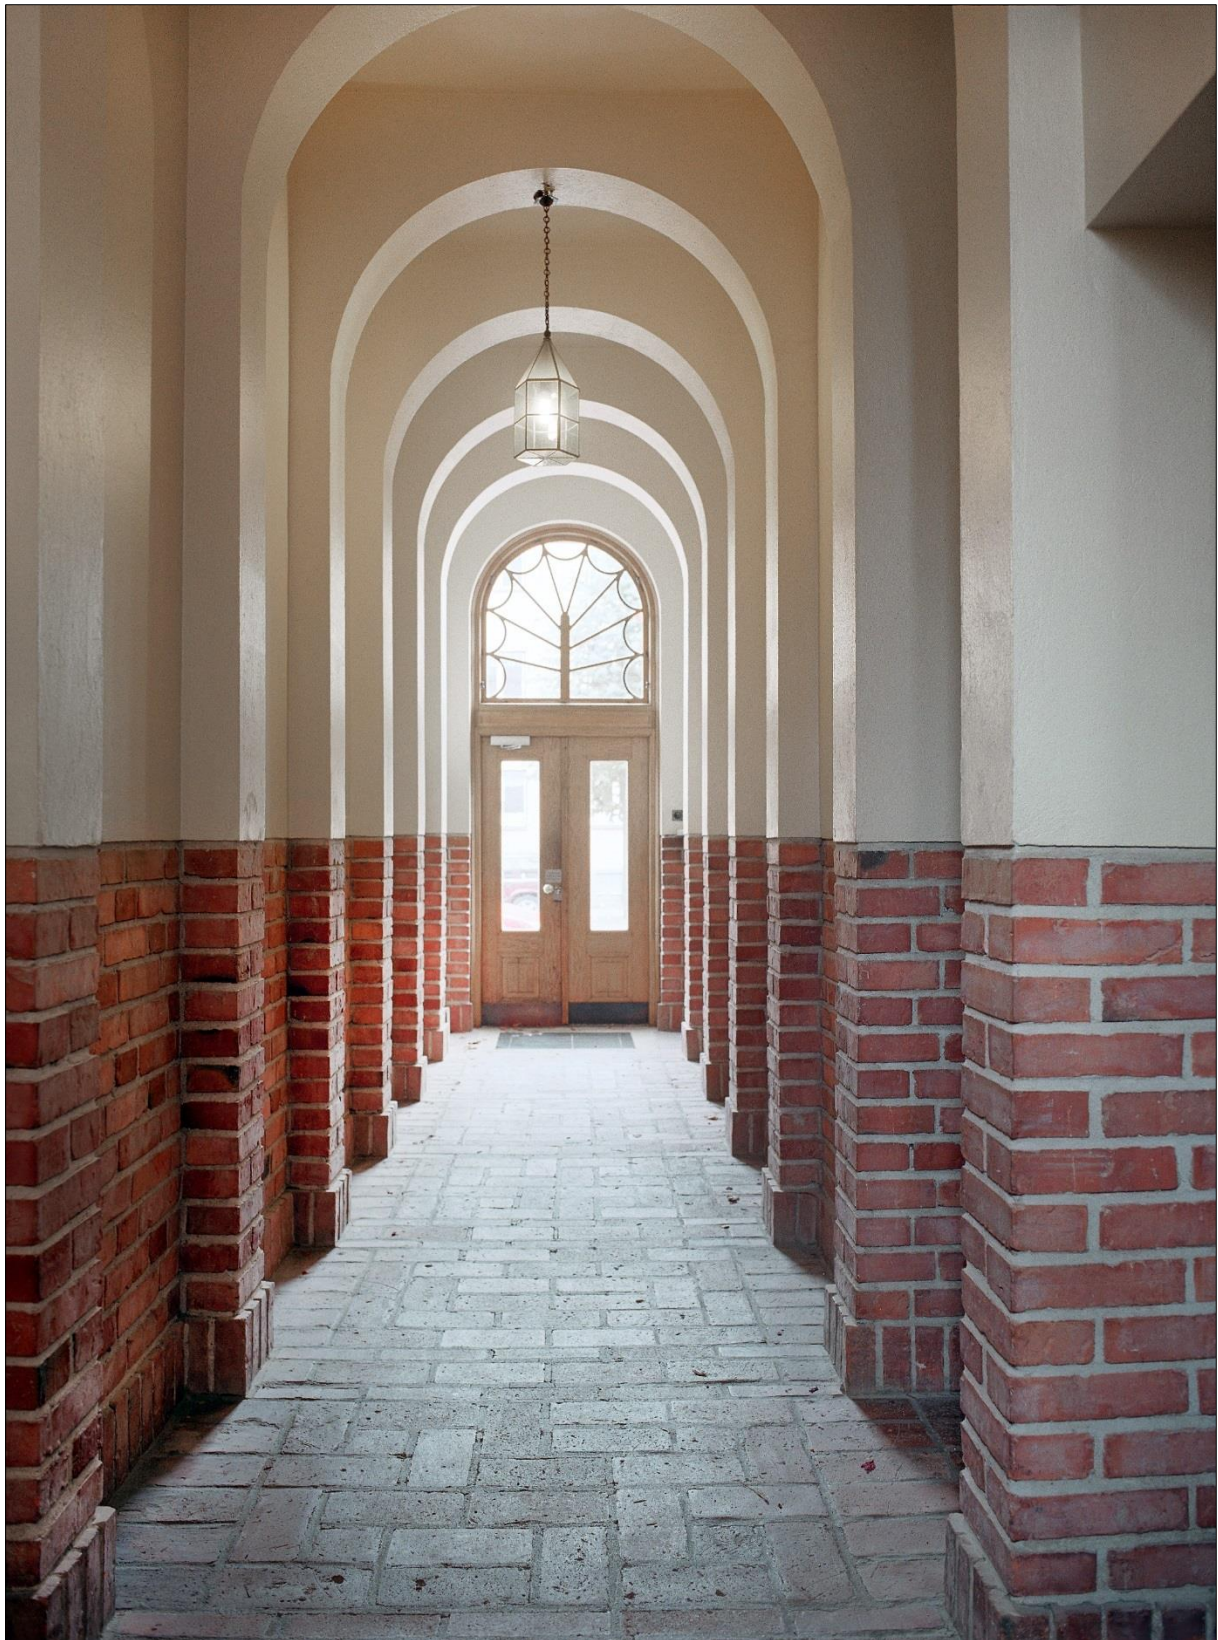
Entréhall under rundbågiga valv innanför huvudentrén mot Geijersgatan. Väggarnas nedre del och valvbågarnas sockel är utförda i rött murtegel. Golv med mönsterlagt rött storstenstegel

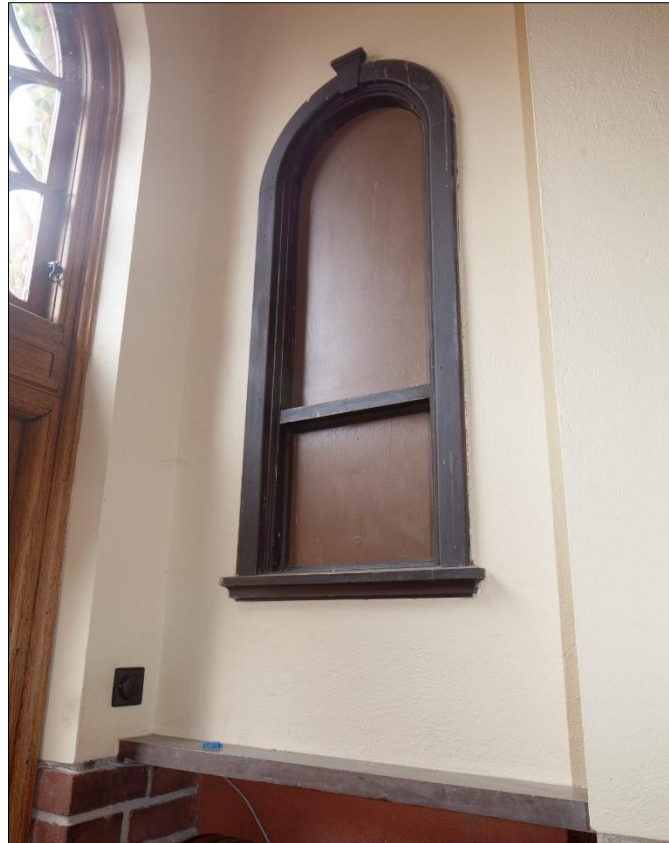
Portvaktslucka till vänster innanför porten i entréhallen, med brunmålad rundbågig karm. Planritningen redovisar en dubblett innanför portvaktsluckan

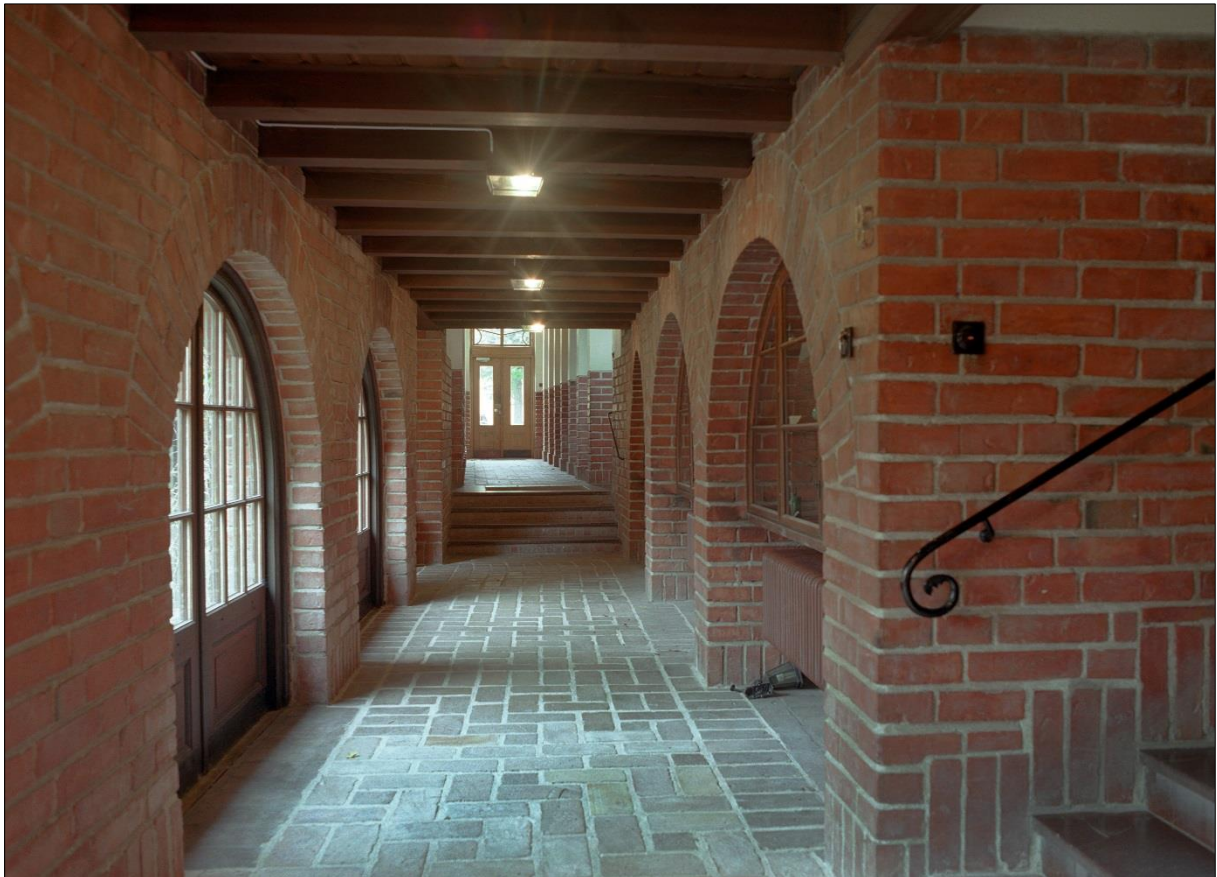
Arkadgången med väggar i tegel, trappan till uppgång B till böger och entréhallen i fonden. Till vänster fönster mot trädgården och till höger nischer med vitrinskåp. Brunmålade bjälklag i trä

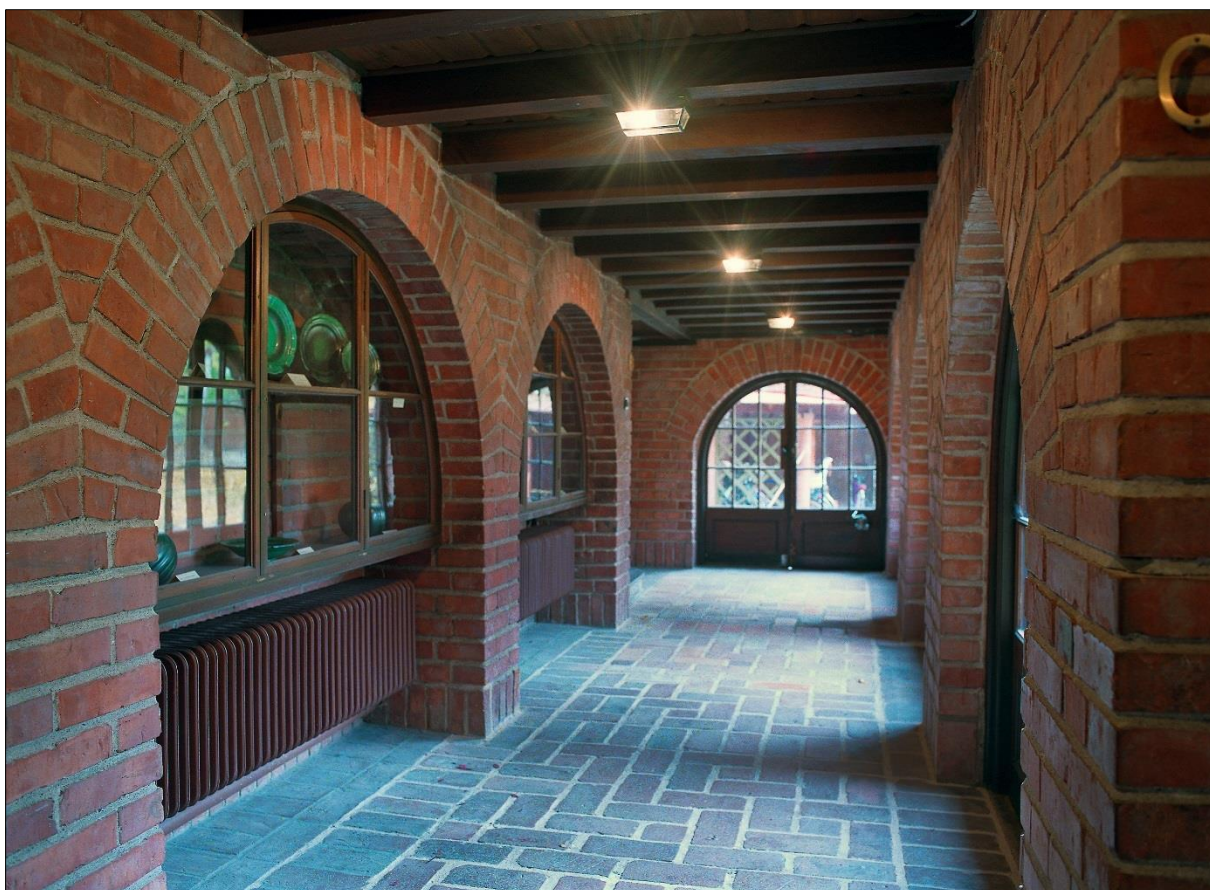
Arkadgången med nischer med inbyggda vitrinskåp till vänster, med alster av formgivaren och keramikern Anna-Lisa Thomson. Dörr ut till trädgården i fonden. Brunmålade takbjälkar i trä och golv i mönsterlagt storstenstegel

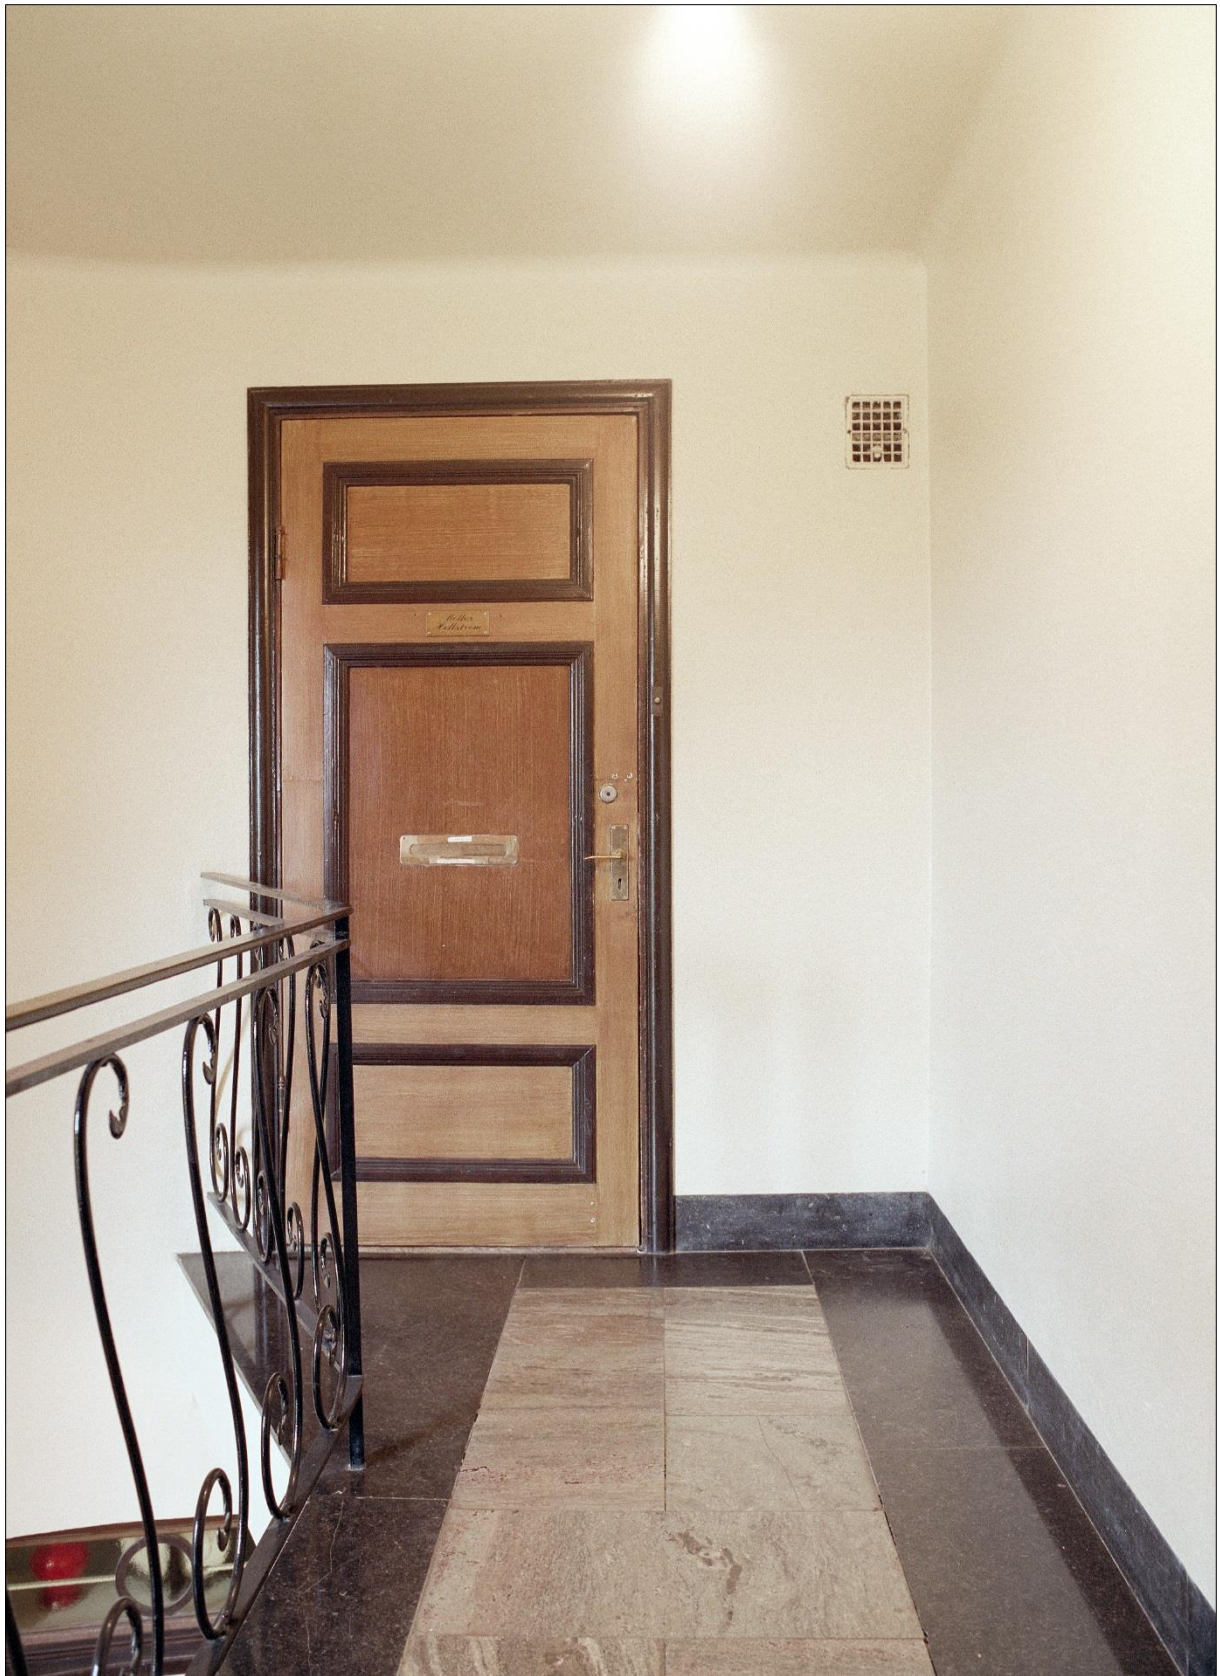
Uppgång A med betsad lägenhetsdörr med svartbrunt listverk, vilplan med marmorplattor, trappräcken i svartmålat smide med en avslutande enkel och graciös stiliserad bladornamentik

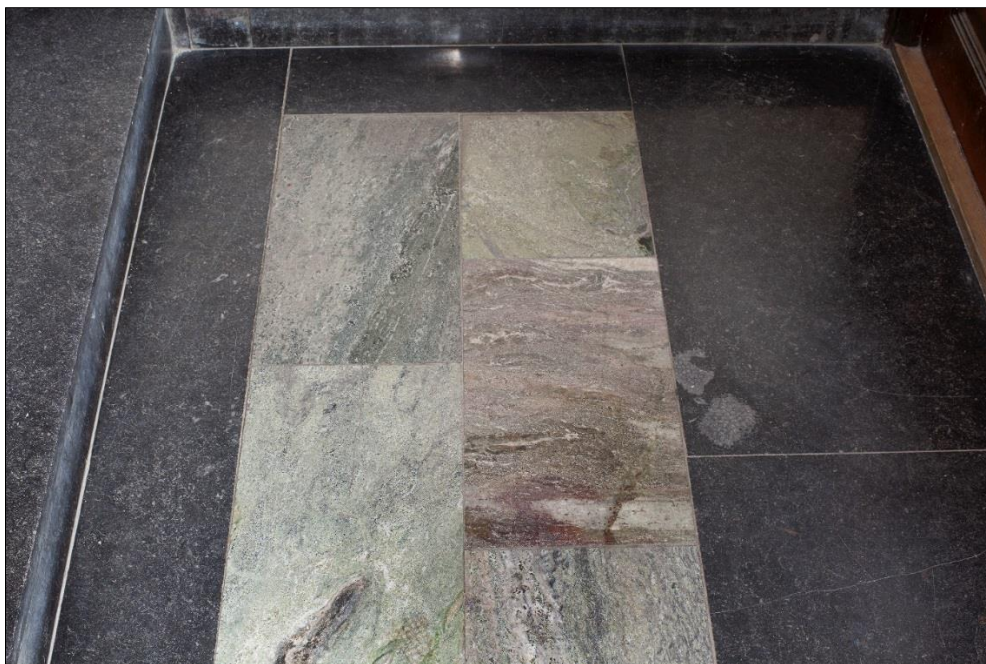
Vilplan i uppgång C med marmorplattor i olika mönster och färgställningar

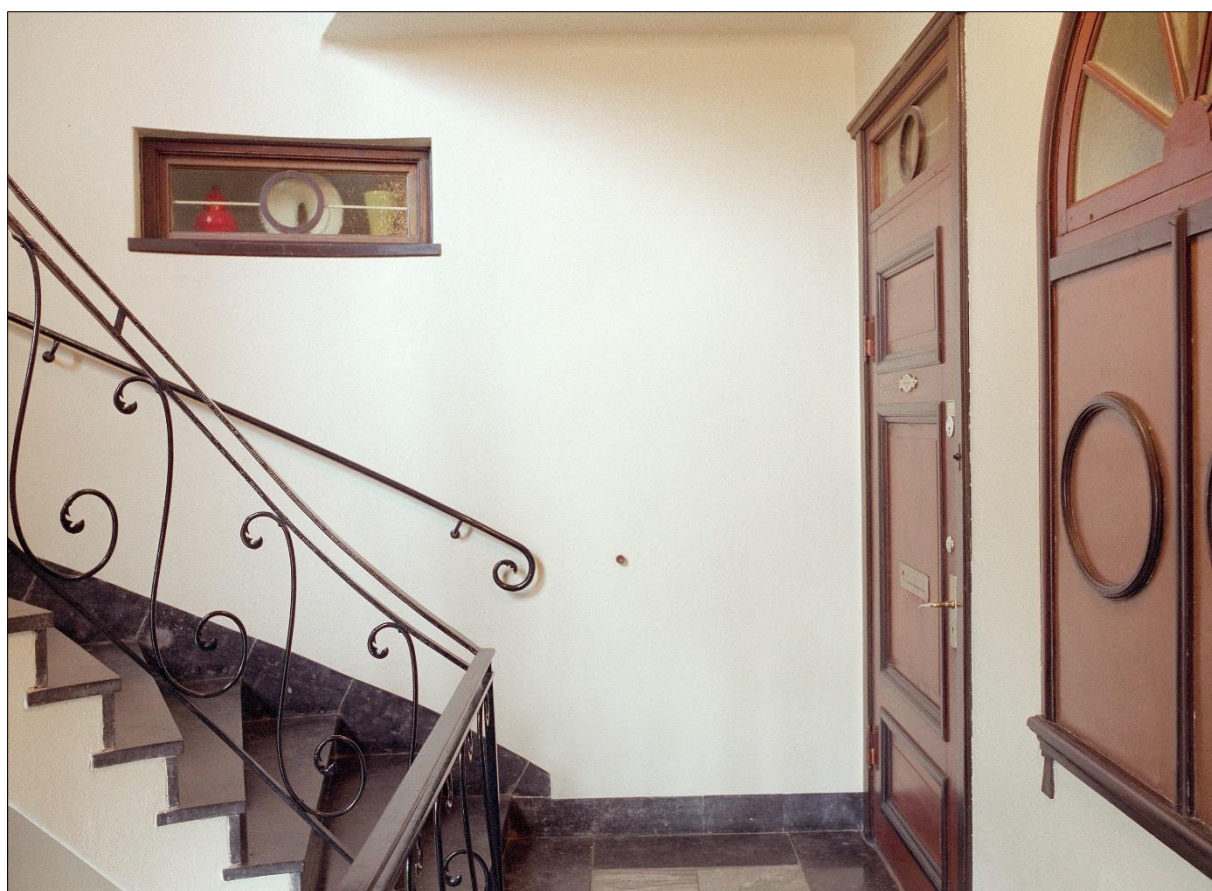
Uppgång A med lägenhetsdörr och fönsterlucka, betsade i brunt och med svartbrunt listverk. Rektangulära respektive lunettformat överljusfönster för indirekt belysning i kapprum och badrum/toalettrum, vilplan med marmorplattor, handledare och trapppräcken i svartmålat smide med graciös bladornamentik

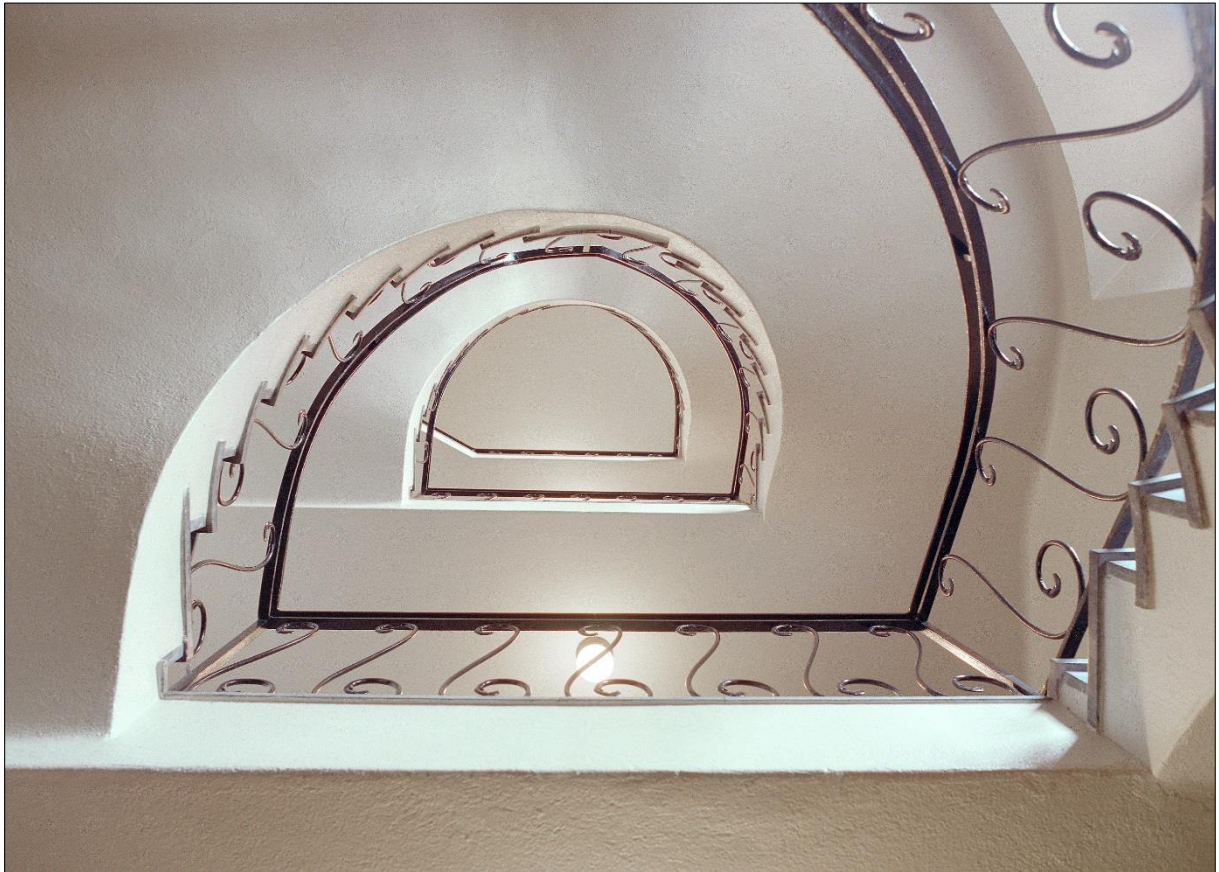
Uppgång A med dess svängda trapplopp med räcke i svartmålat smide med en avslutande enkel och graciös stiliserad bladornamentik

Handledare och räcken är utförda i svartmålat rundsmide med en avslutande enkel och graciös stiliserad bladornamentik. Trappräckenas överliggare utgörs av svartmålat plattsmide.

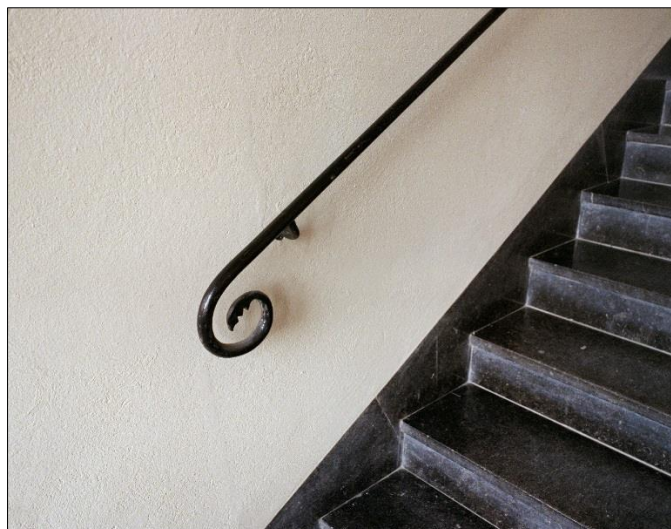
Uppgång B, handledare med en avslutande enkel och graciös stiliserad bladornamentik samt trappa och slityta

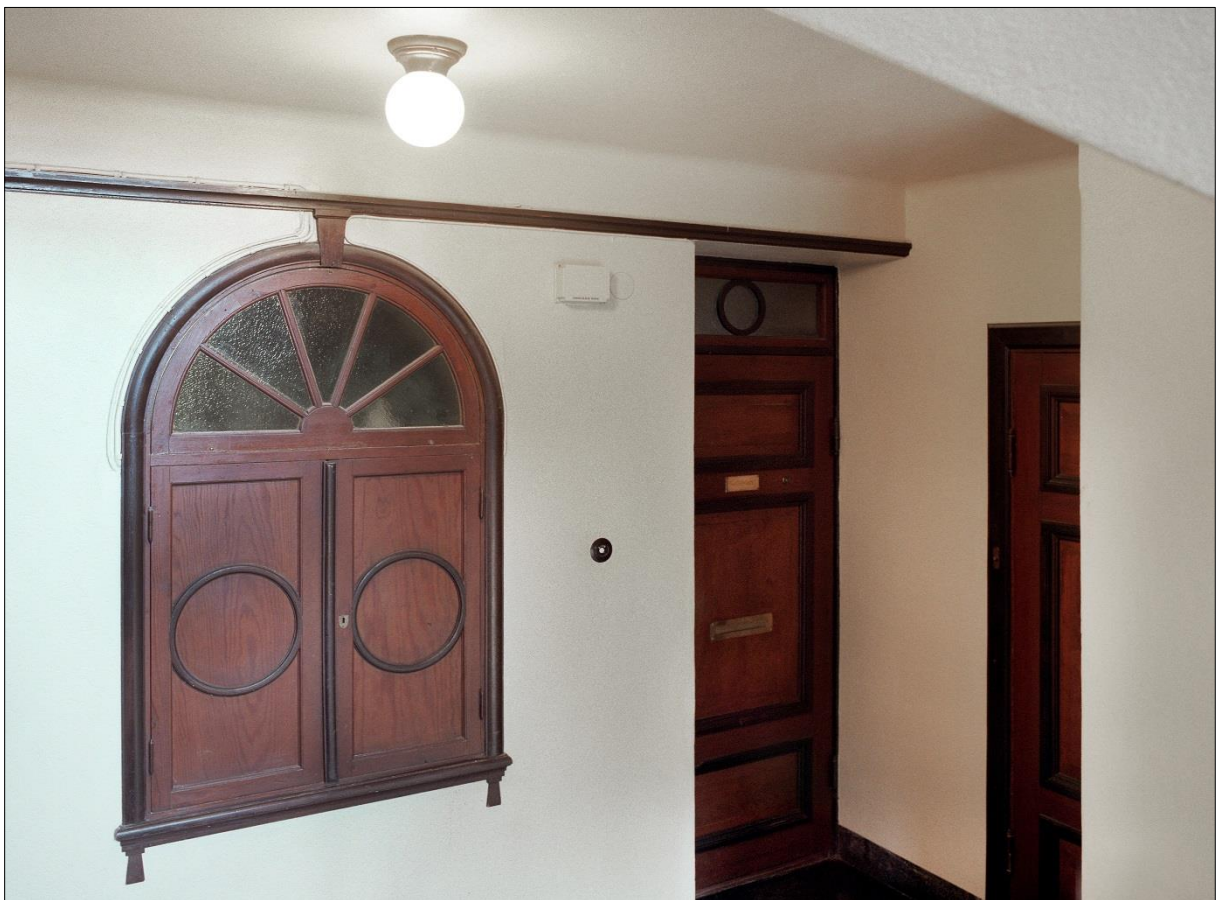
Uppgång C med brunbetsad lucka, lägenhetsdörr och köksingång med svartbrunt listverk. Överljusfönster tillhörande badrum respektive hall, originalarmatur i innertak

I trapphusen återfinns överljusfönster, rektangulära fönster ovanför lägenhetsdörrar respektive lunettformade överljusfönster ovanför luckor. Köksingångarna saknar överljusfönster. De rektangulära respektive de lunettformade fönstren medgav enligt planritningarna indirekt ljus från trapphusen in till kapprum, hall, badrum och toalett.

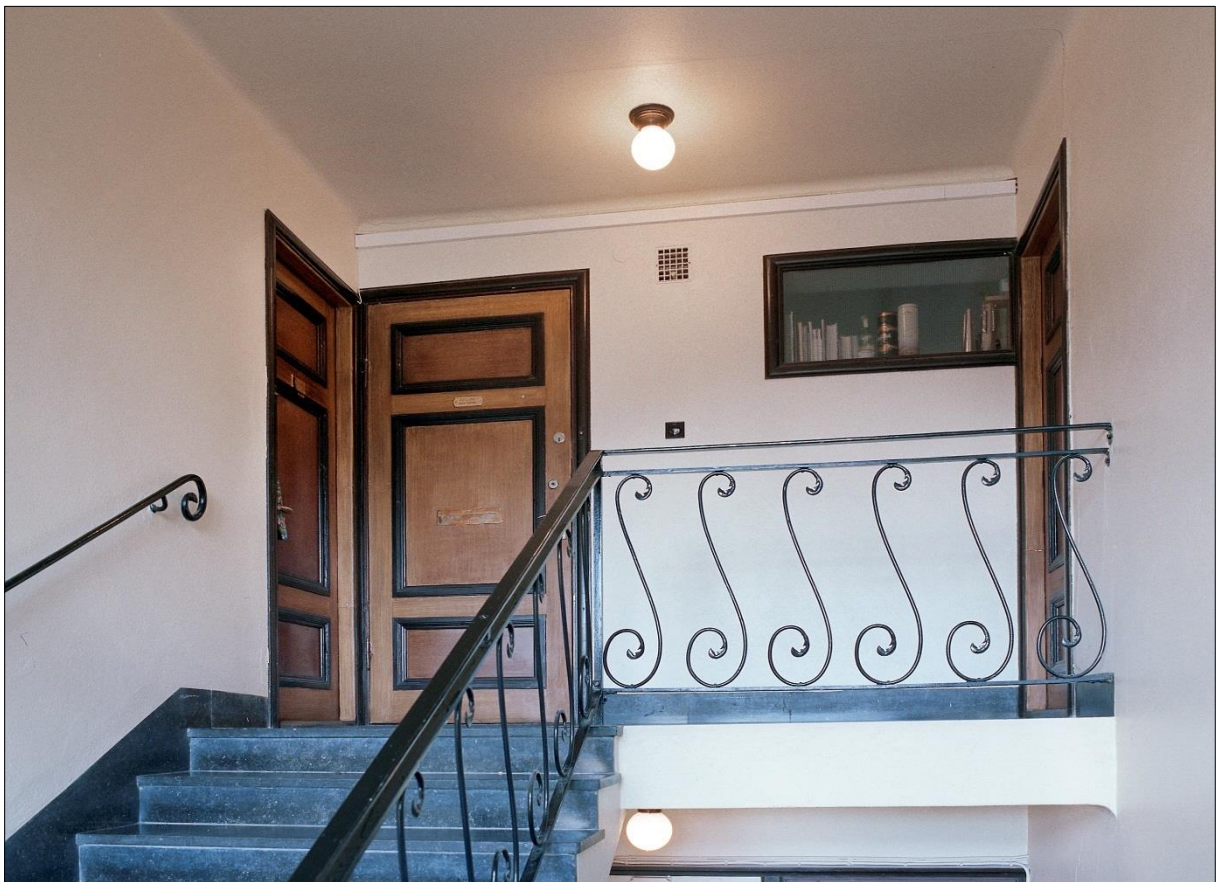
Uppgång B, vindsplanet, med handledare och trapppräge i smide med en avslutande enkel graciös stiliserad bladornamentik, originalarmatur i innertaket

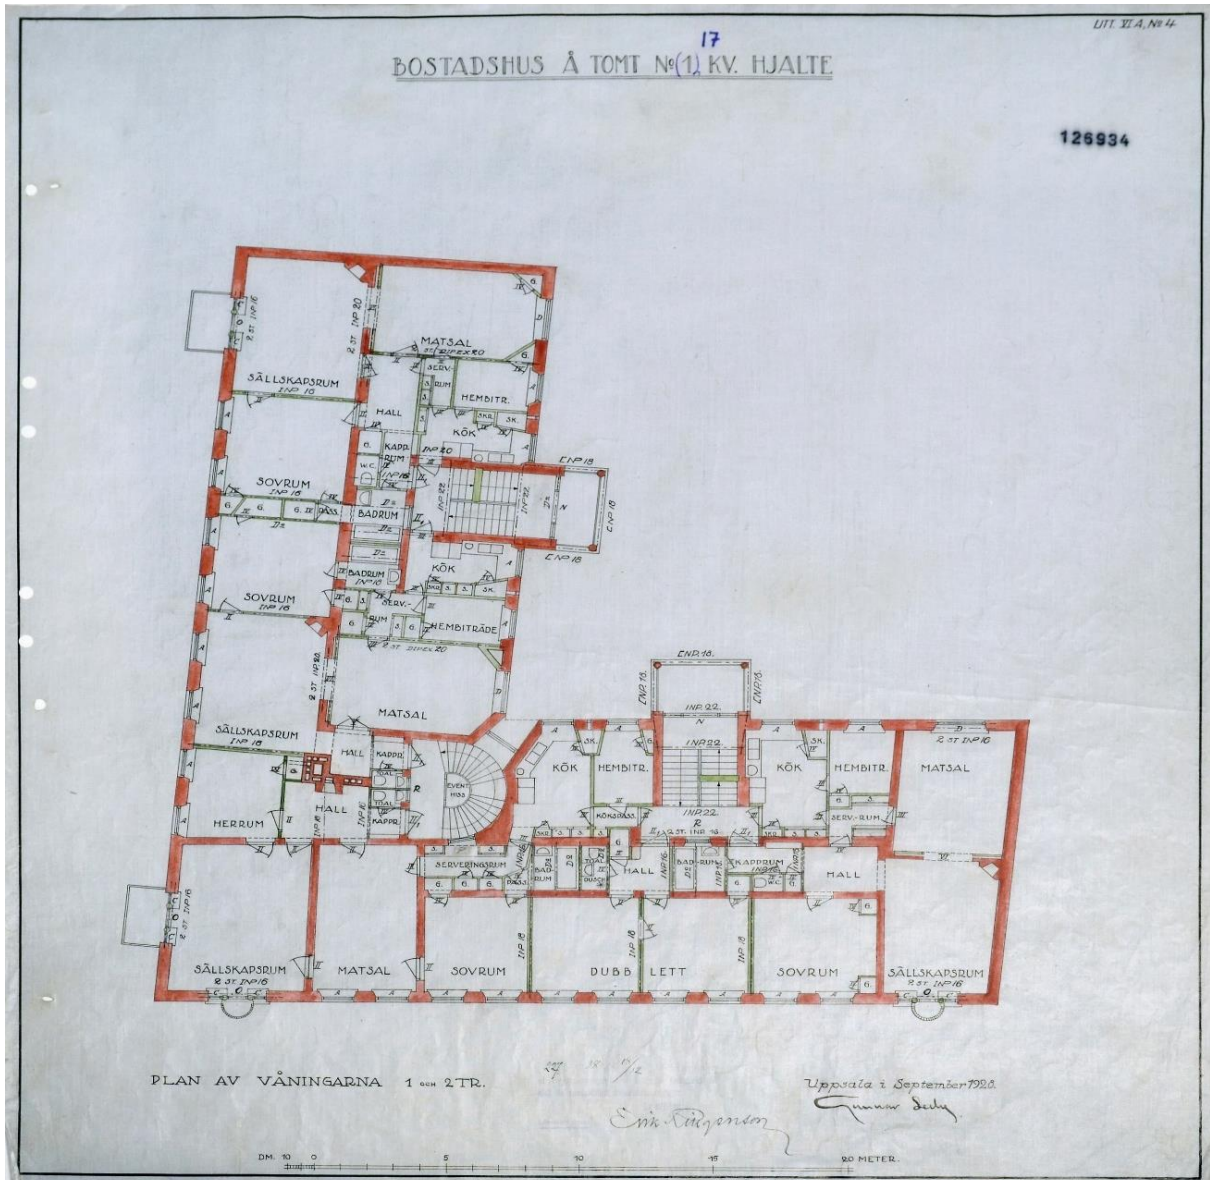
Plan av våningarna plan 1 och 2 trappor, med uppgång A i centrum, uppgång B ovan och uppgång C till höger
Byggnadsritning signerad Gunnar Leche i september 1928
Arkiv: Uppsala stadsarkiv, byggnadsnämndens arkiv

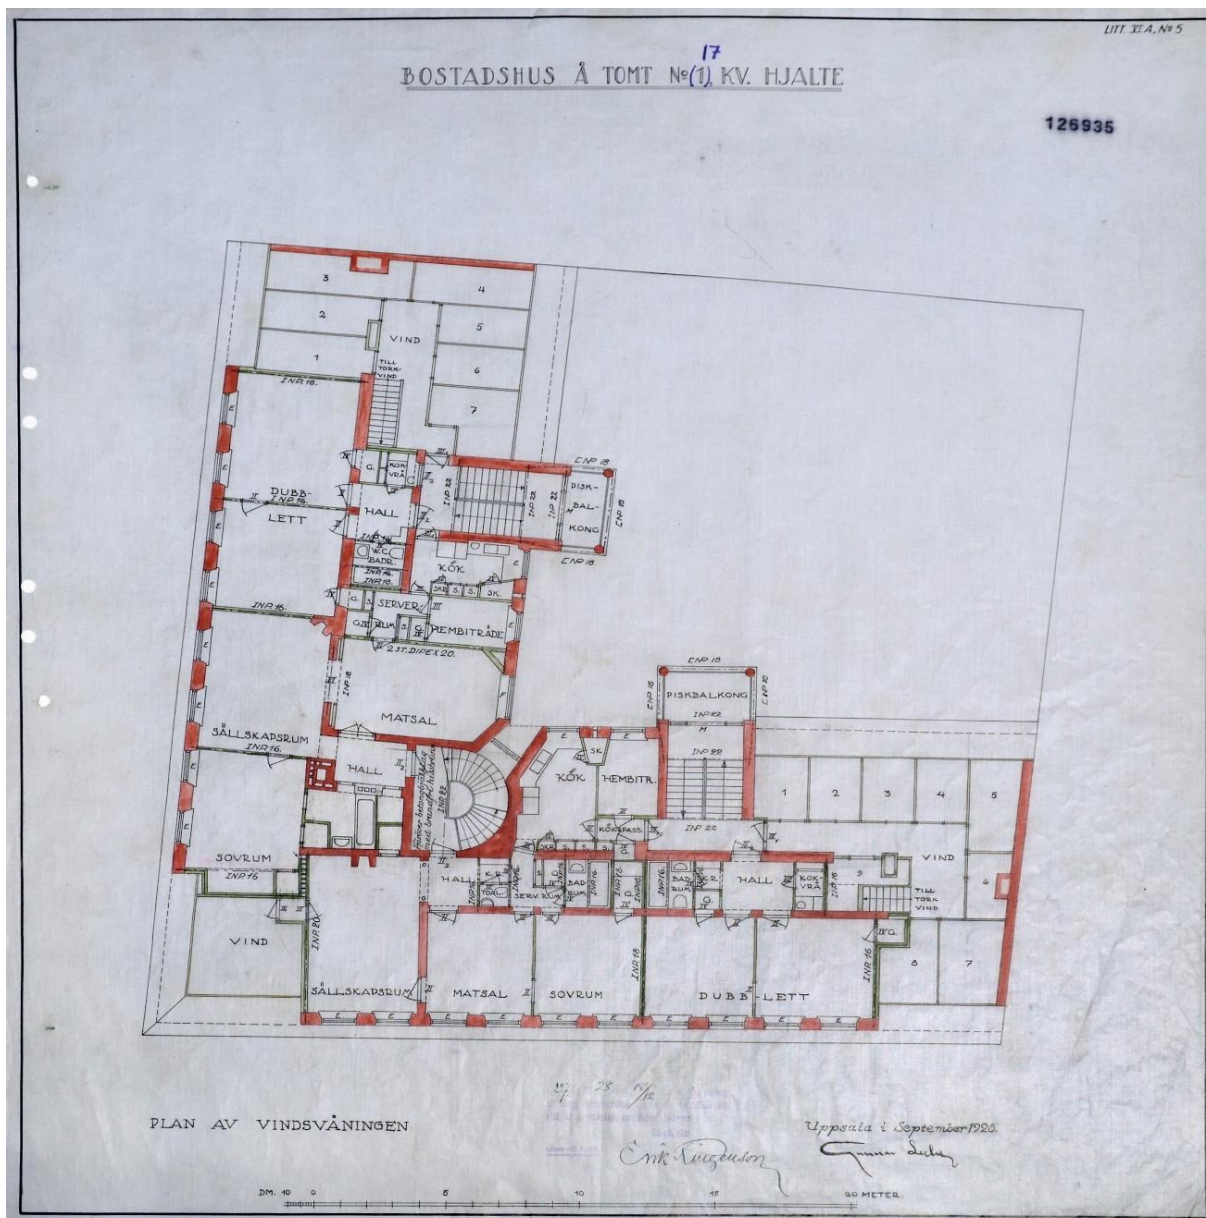
*Plan av vindsvåningen med lägenheter och förråd samt trappa upp till torkvinden
Byggnadsritning signerad Gunnar Leche i september 1928
Arkiv: Uppsala stadsarkiv, byggnadsnämndens arkiv*

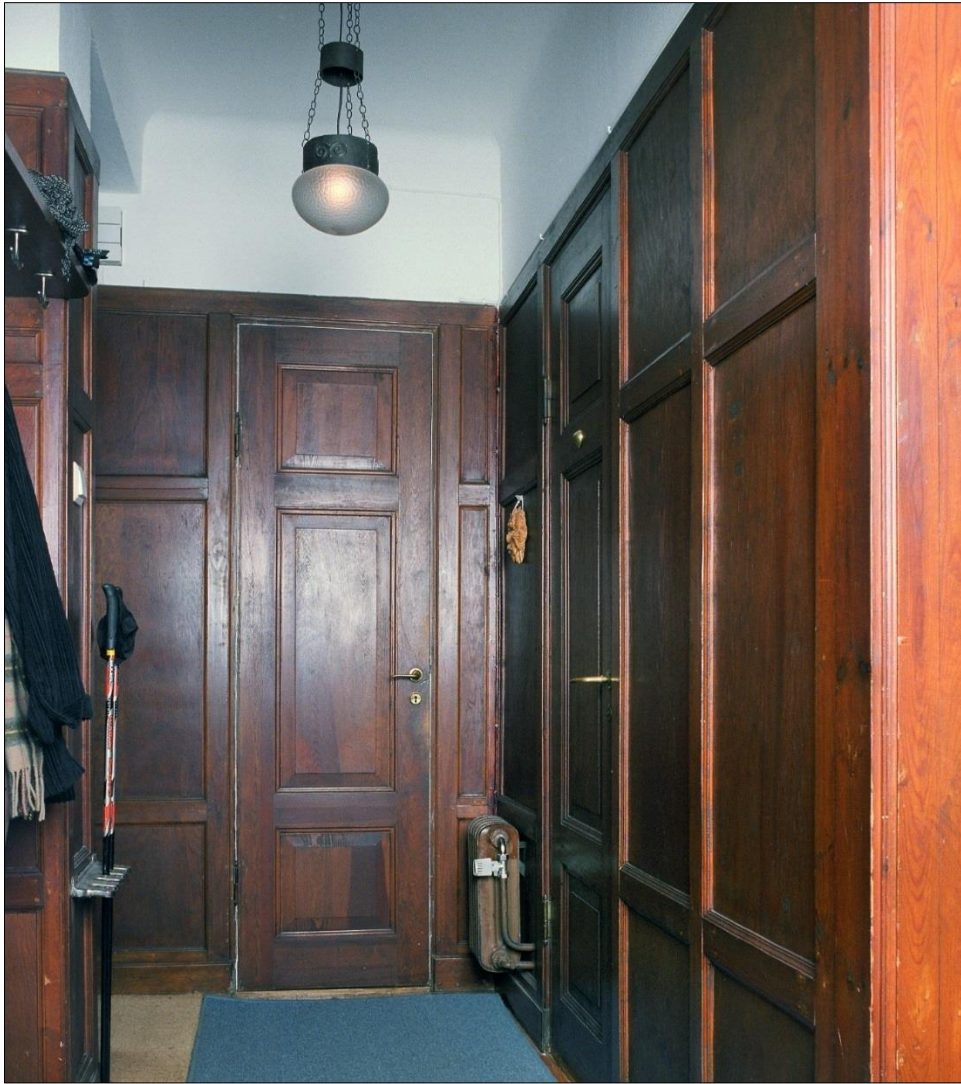
Originalinredning i hall med panelade och betsade väggar. Vägghäst paraplyställ tillhör originalinredningen

Till lägenheternas ursprungliga fasta inredning hör betsade dörrar och dörrfoder, panel och listverk samt väggfasta paraplyställ i hallen. Mellan rum som är placerade i fil återfinns skjutdörrar. Rumsdörrarna har fyllningar. Till serveringsrummen belägna mellan kök och matsal hör en fast skåpinredning med vitrinskåp. I köken är originalinredningen bevarad i varierande grad.

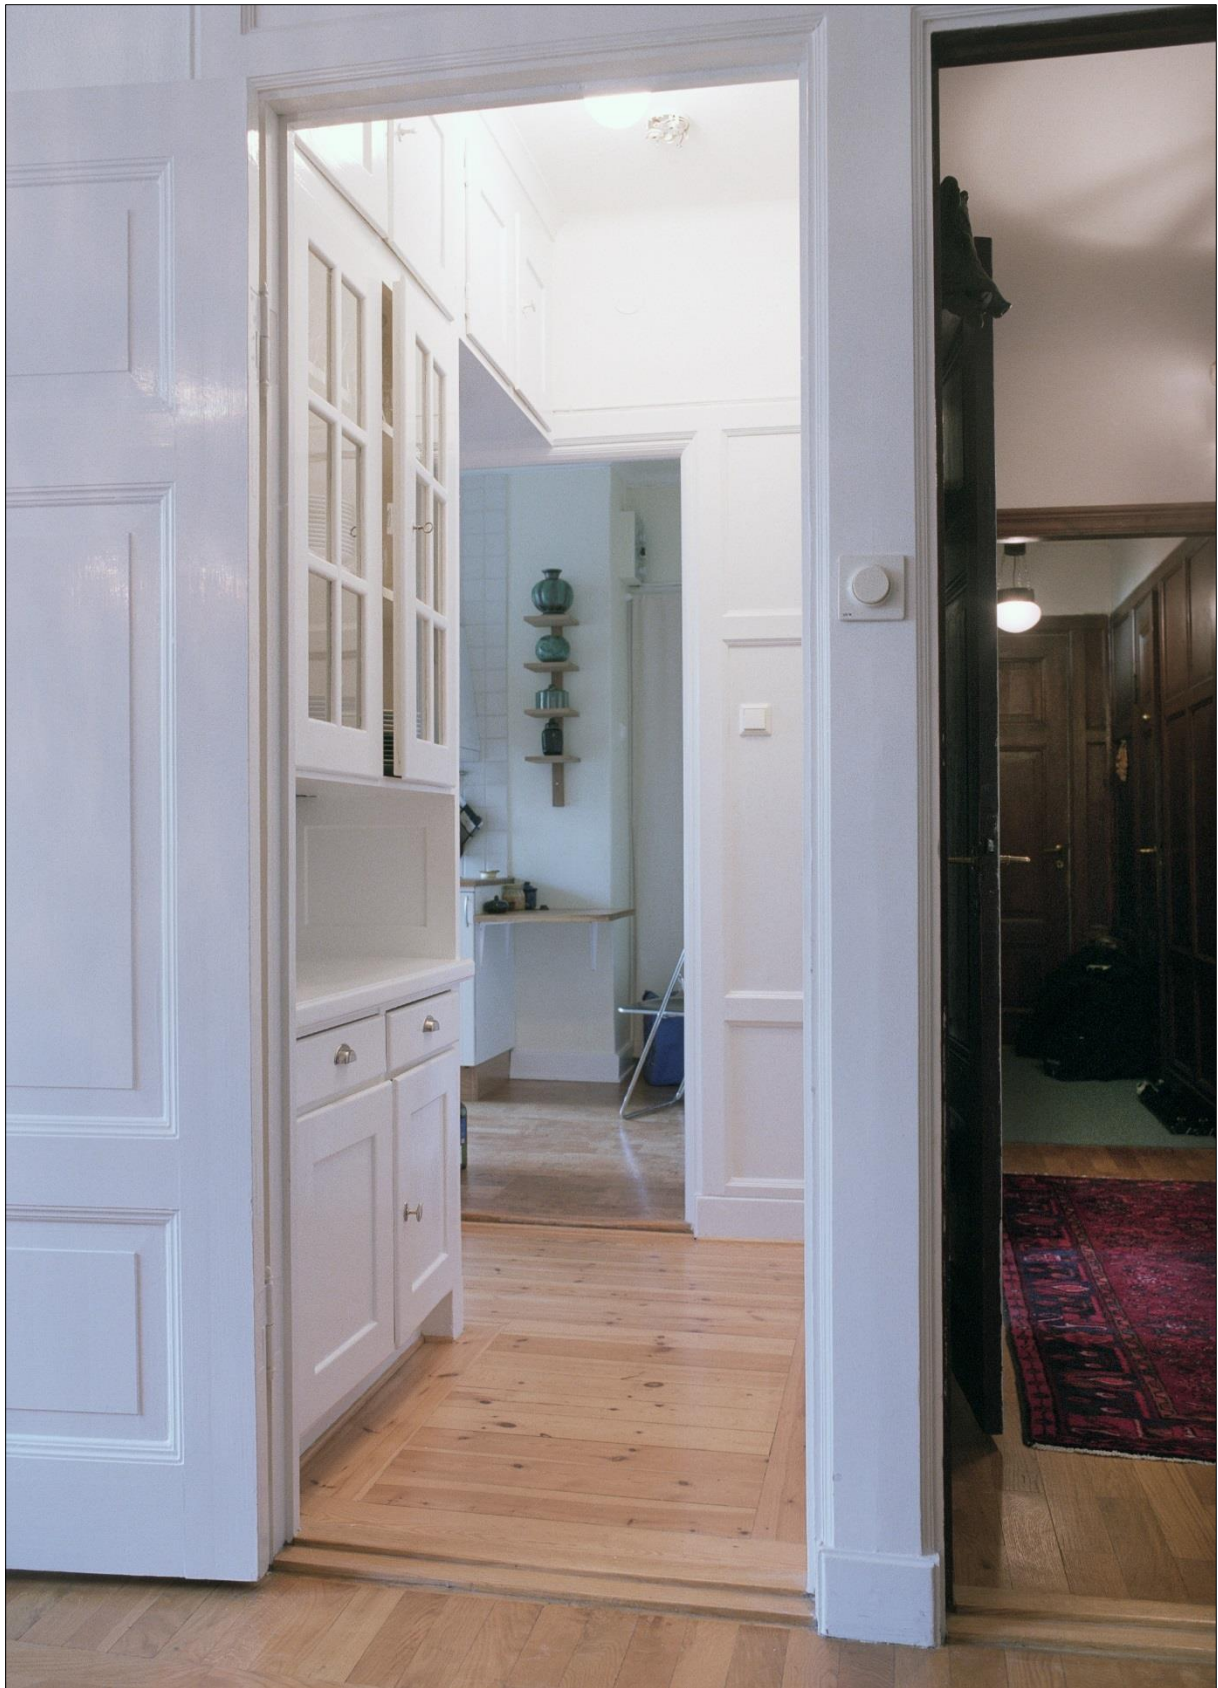
Serveringsgång mellan kök och matsal med delvis ursprunglig skåpinredning, dörr med fyllningar

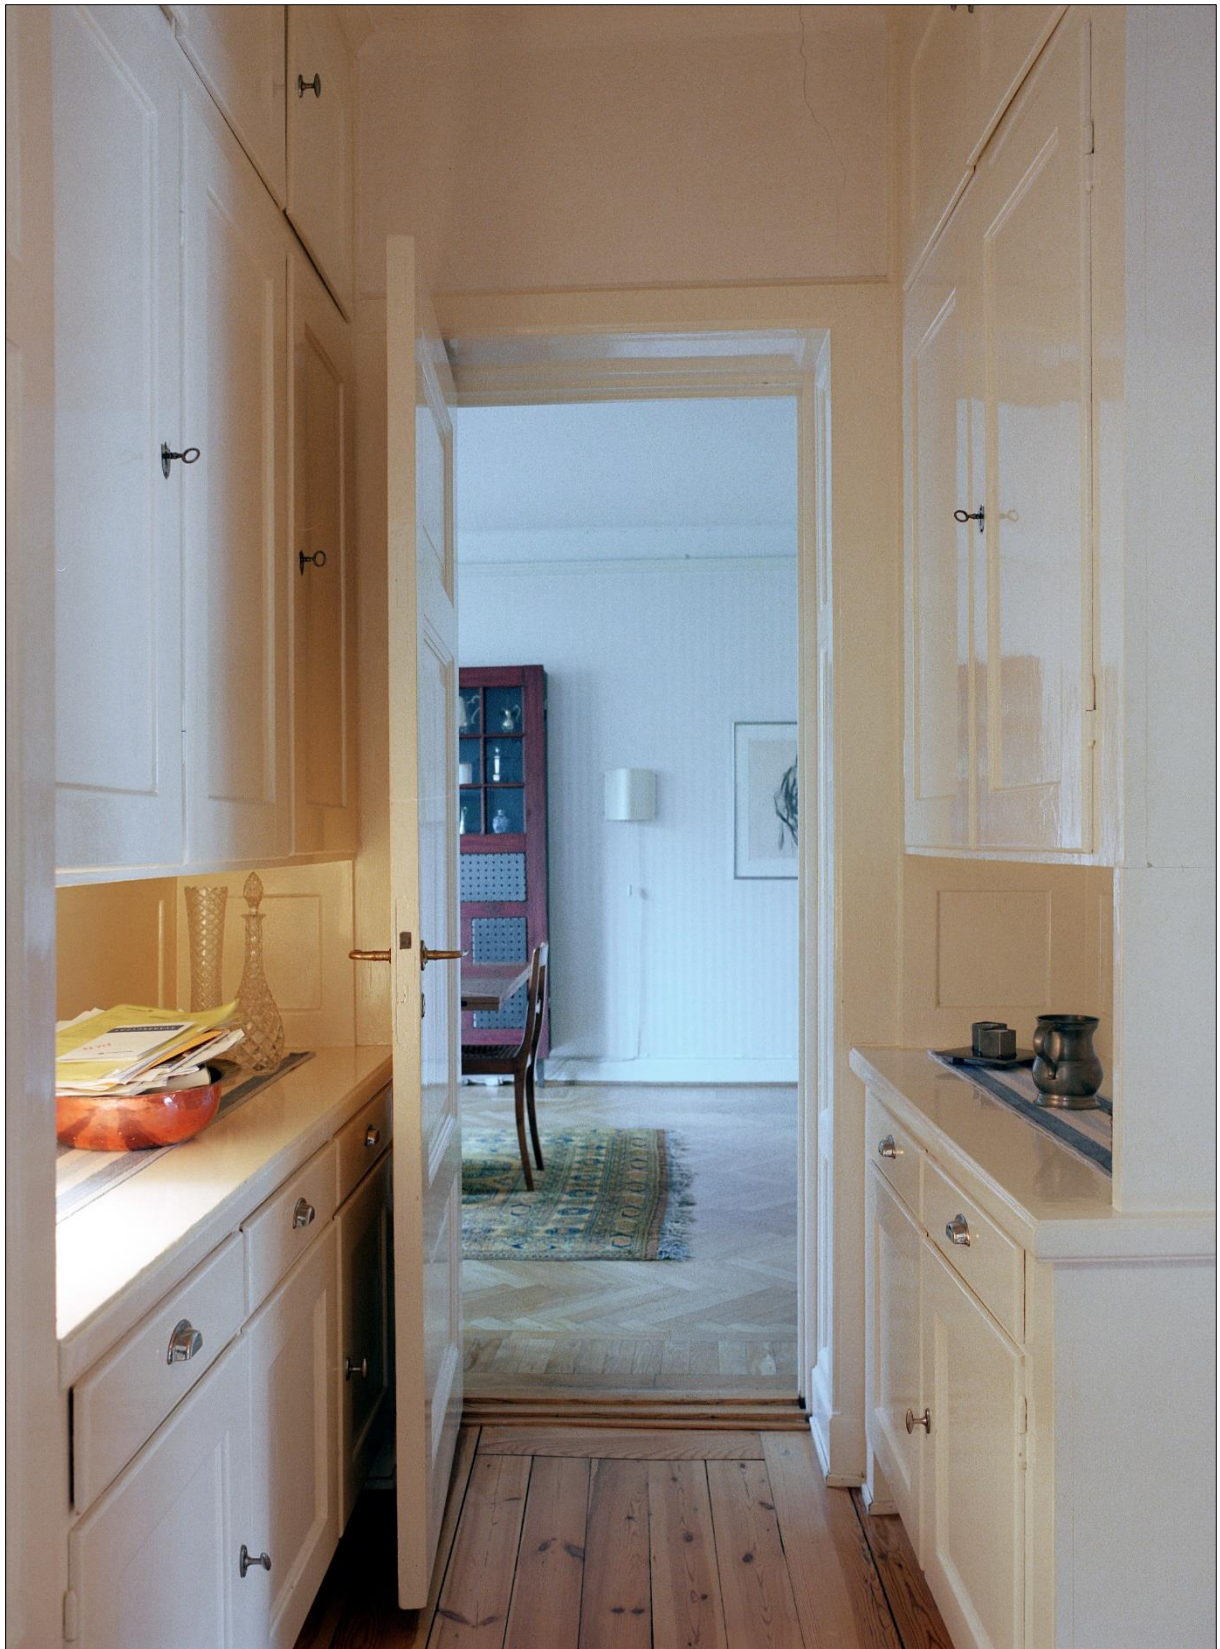
Serveringsgång mellan kök och matsal med ursprunglig skåpinredning

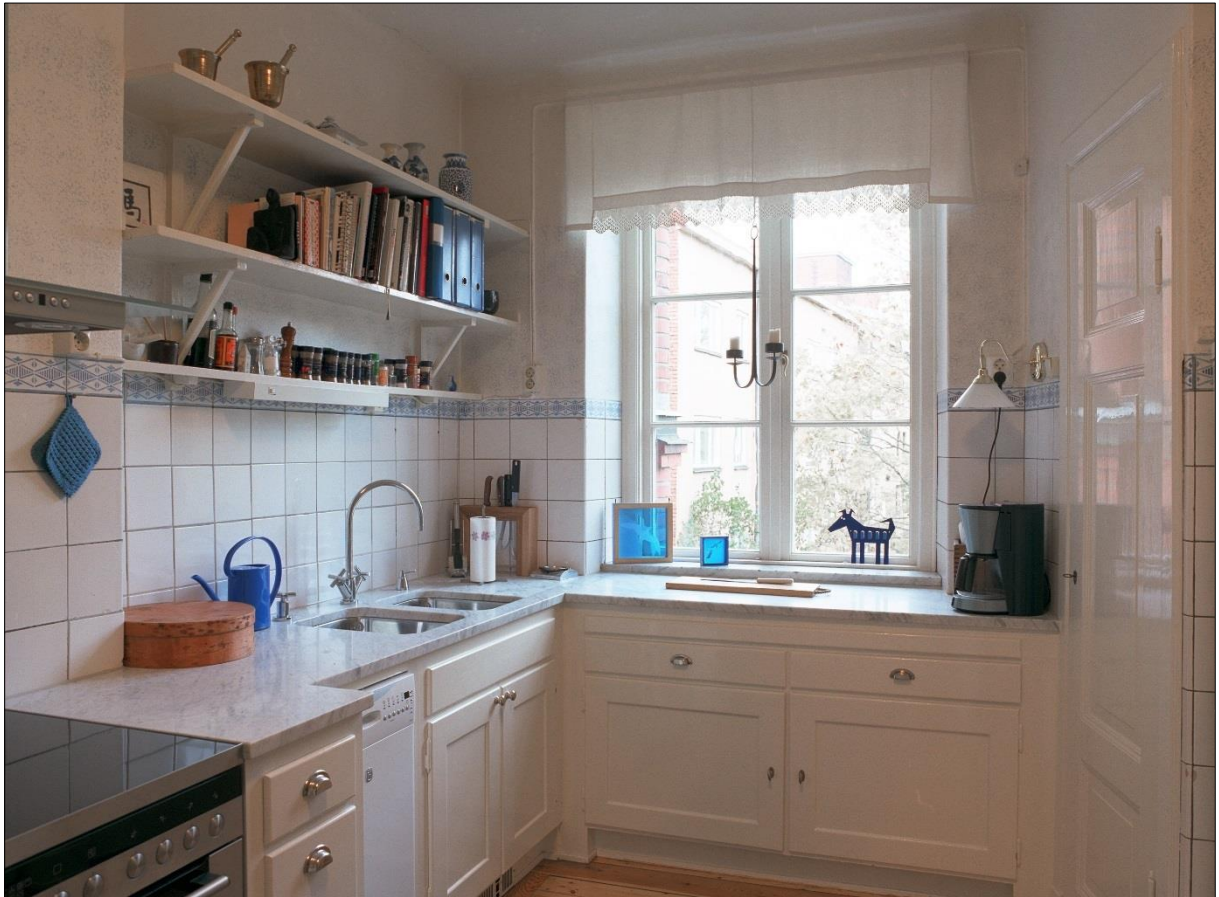
Kök med ursprunglig skåpinredning, skafferi, ursprungligt kakel med dekorbård, torkställning för handdukar och ringanordning för betjäning
