S:t Erikshuset

Luthagen 43:1, Geijersgatan 42 A-C, kvarteret Hjalte, Uppsala stad,
Uppsala kommun och län

Kunskapsunderlag

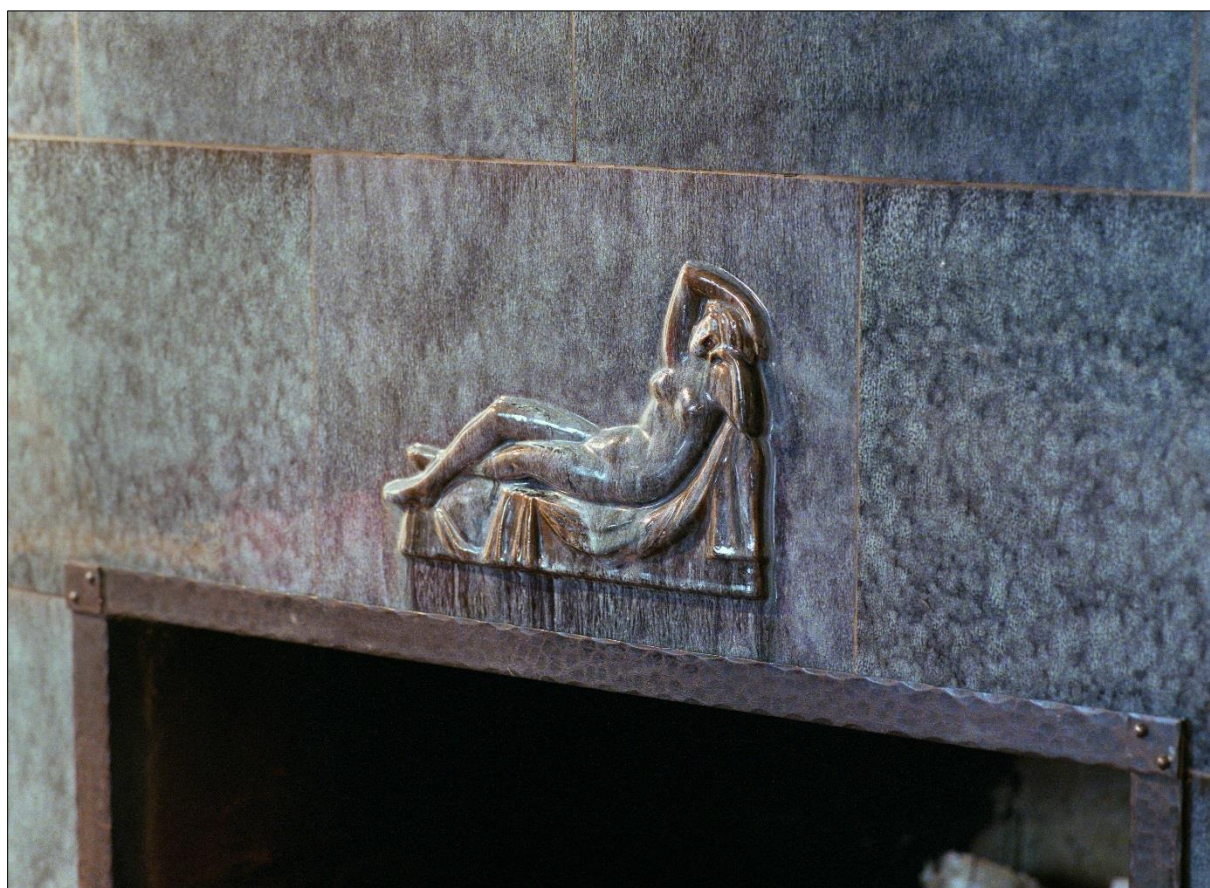
Hörnplacerad öppen spis med kakelplattor med flammig konstglasyr, relief och eldstadsram i handsmitt järn

De större lägenheternas sällskapsrum i bottenvåningen och på plan 1 och 2 trappor har öppna spisar placerade i rummets hörn. De öppna spisarna formgavs av Gunnar Leche med materialval ur S:t Eriks Lervarufabriks produktion, som glaserade kakelplattor med konstglasyr och figurativa reliefer. Runt öppningen har spisarna en eldstadsram i handsmitt järn.

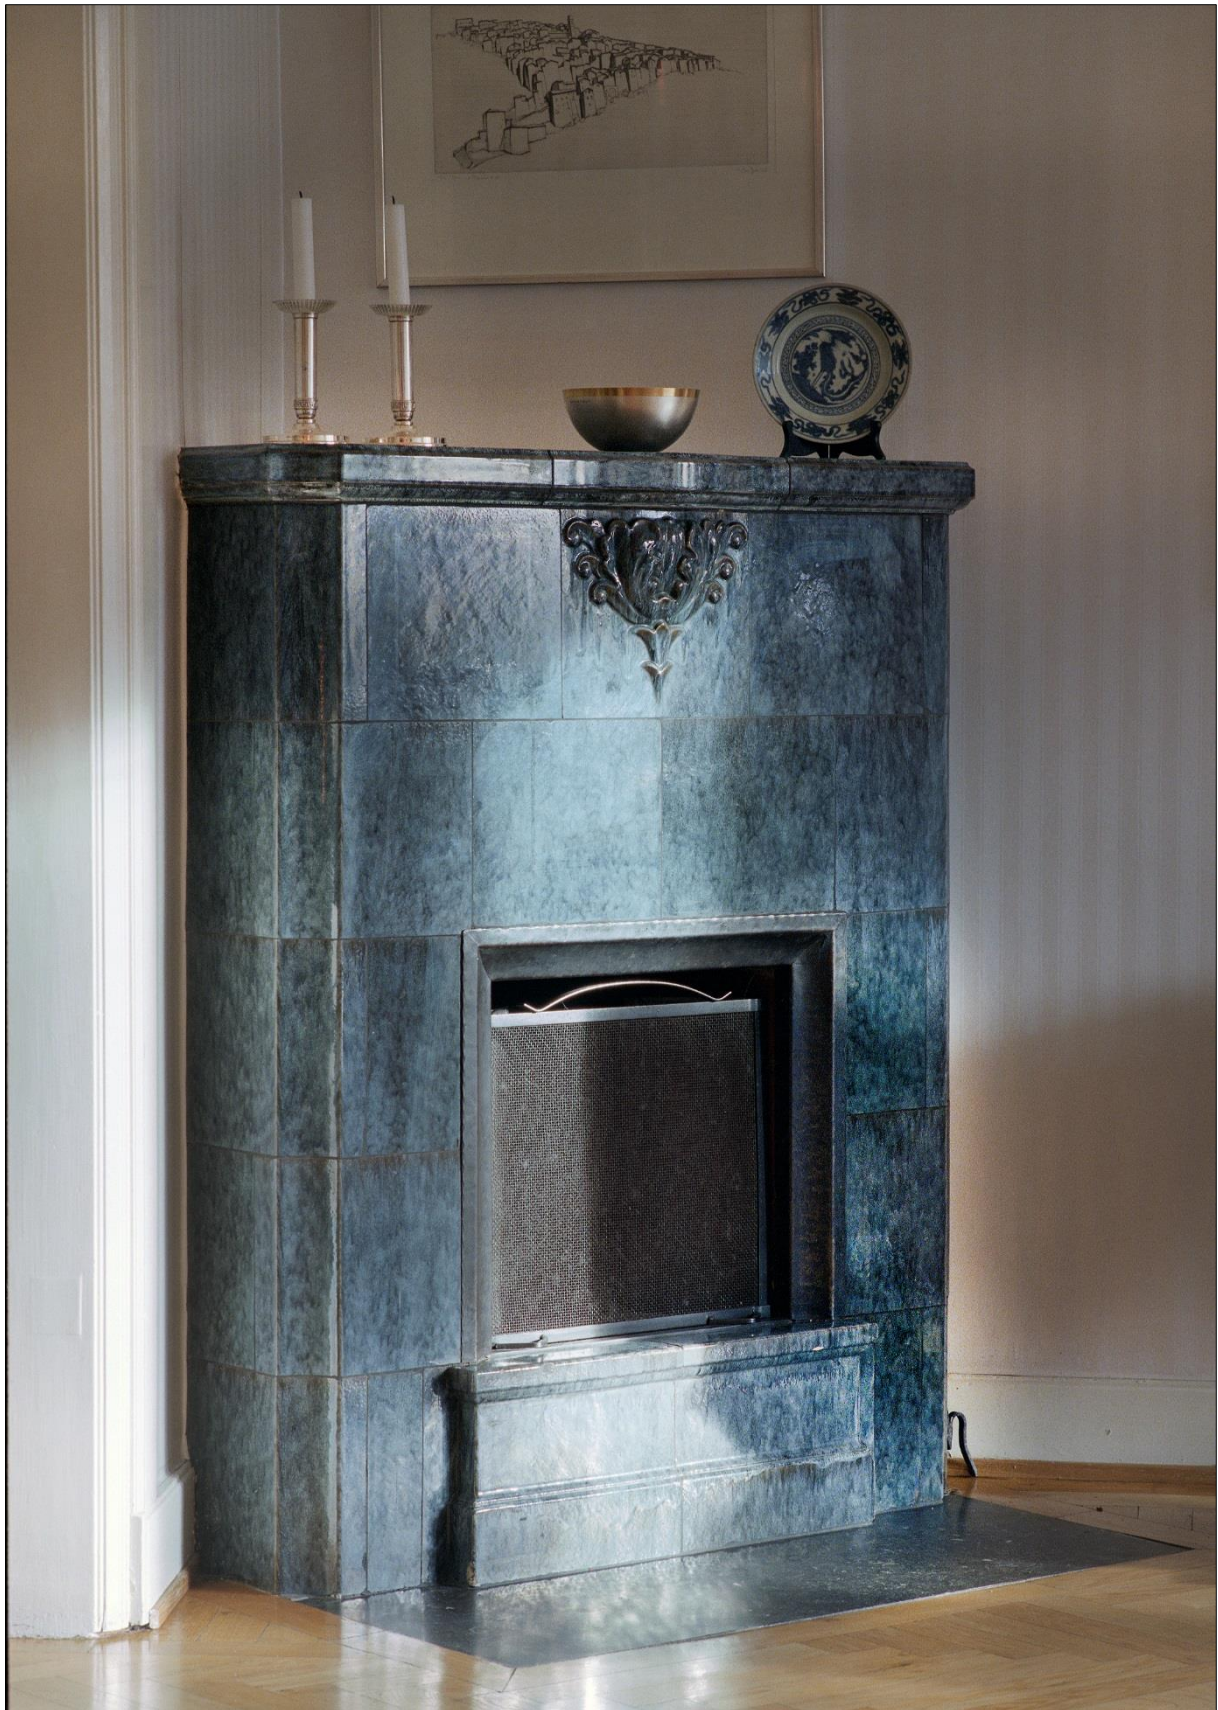
Öppen spis med kakelplattor med flammig konstglasyr och relief. Reliefen har nummer Nr 173 i företagens katalog. Eldstadsram i handsmitt järn. Spisen kunde som här placeras i hörn, eller anpassas för en slät vägg

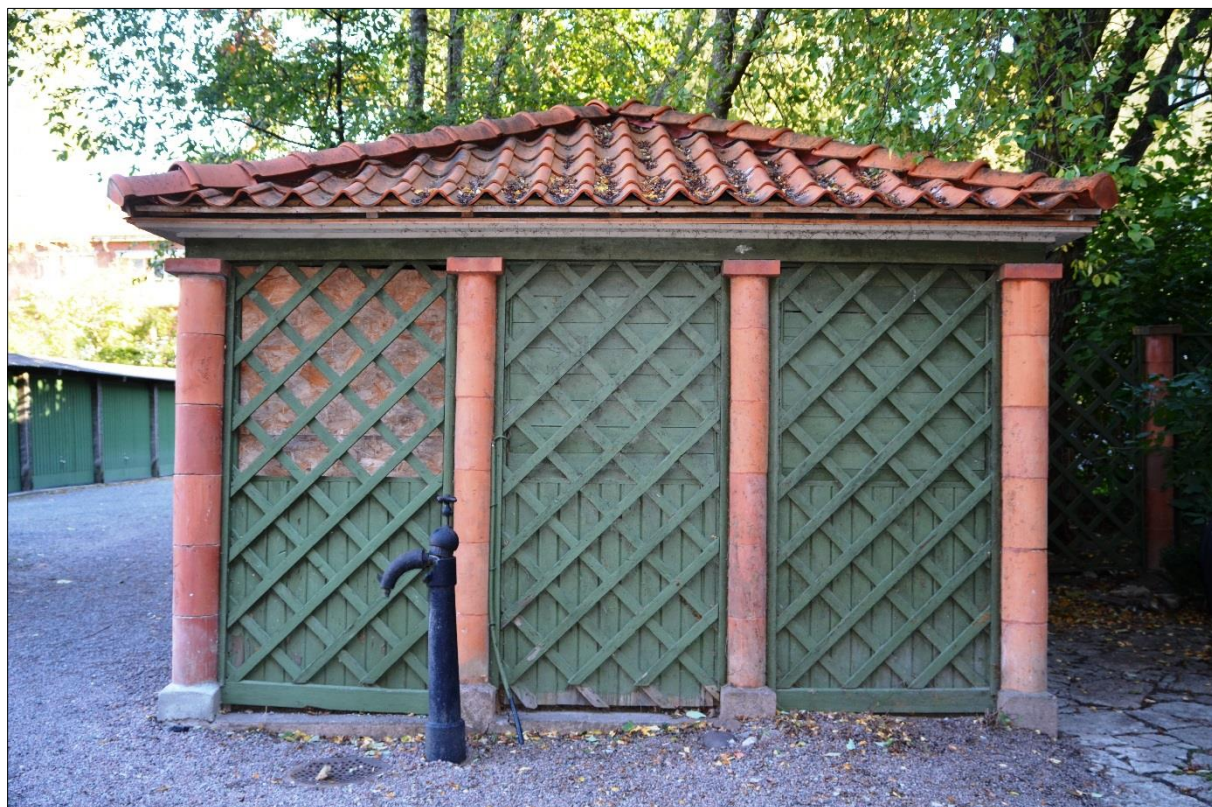
*Sophus med stödpelare av dräneringsrör i tegel och tegelstenar som stöd för takbjälklaget och taket. Svagt utsvängt tälttak med enkupiga lertegelpannor och nockpannor
Foto: Agnetha Pettersson, 2018*

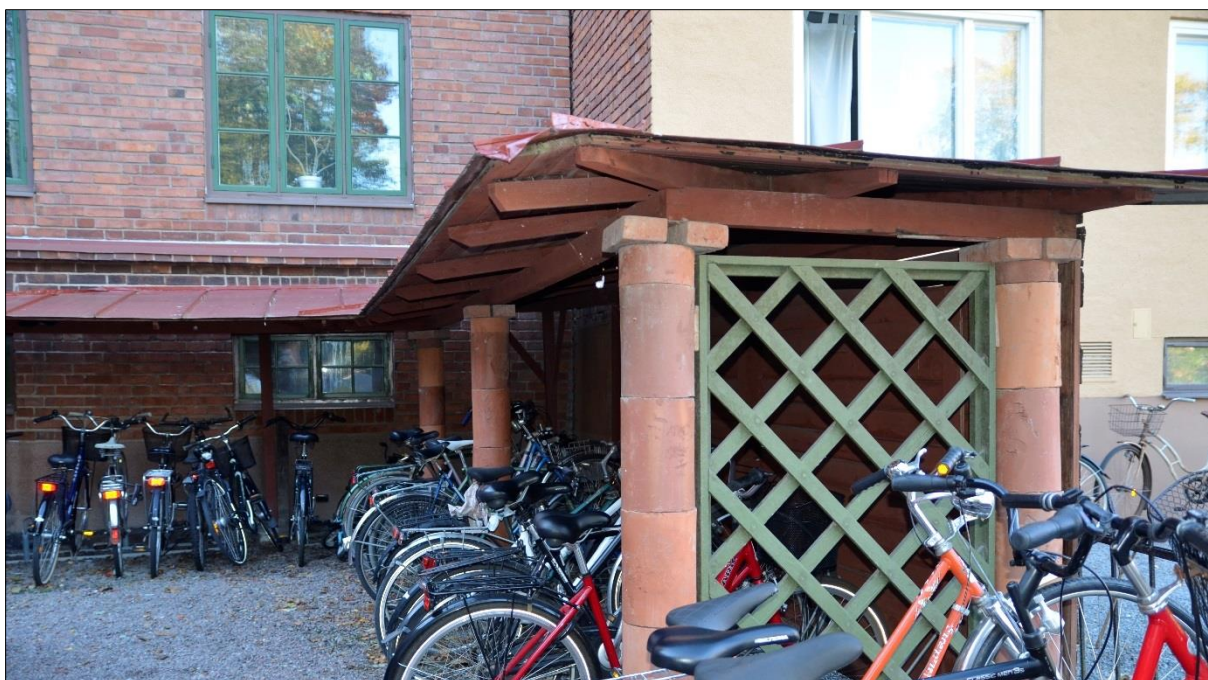
*Cykelstall med dräneringsrör i tegel och tegelstenar som stöd för takbjälklaget och det falsade plåttaket
Foto: Agnetha Pettersson, 2018*

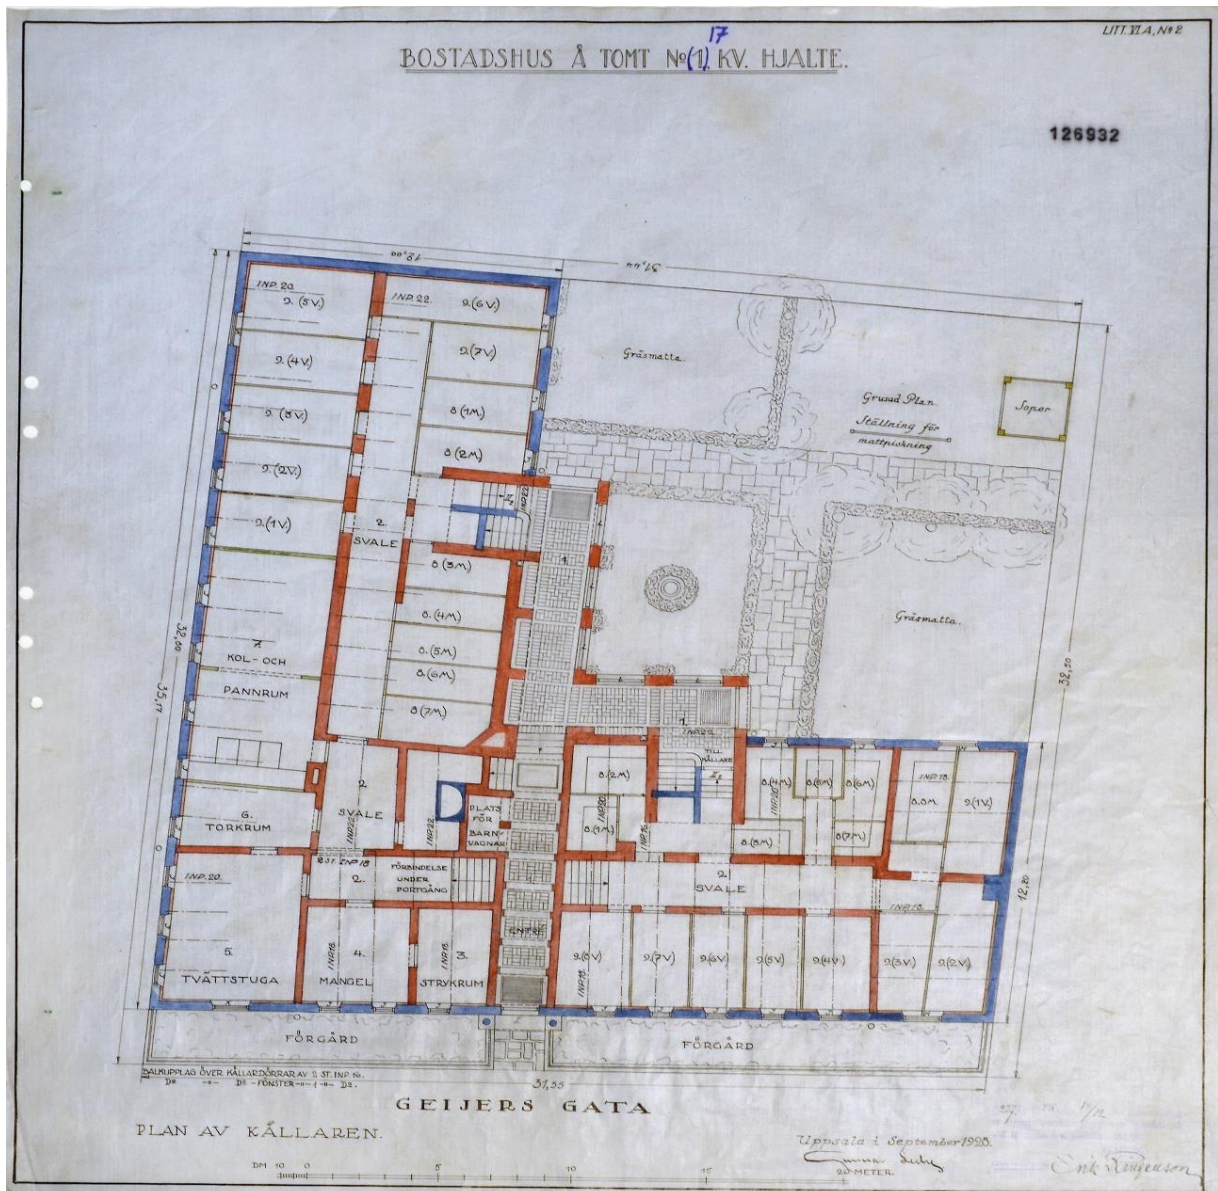
Plan av entré- och källarplanet och trädgården med gräsytor, gångar med stenläggning respektive tegelläggning, sophus
 Byggnadsritning signerad Gunnar Leche i september 1928
 Arkiv: Uppsala stadsarkiv, byggnadsnämndens arkiv

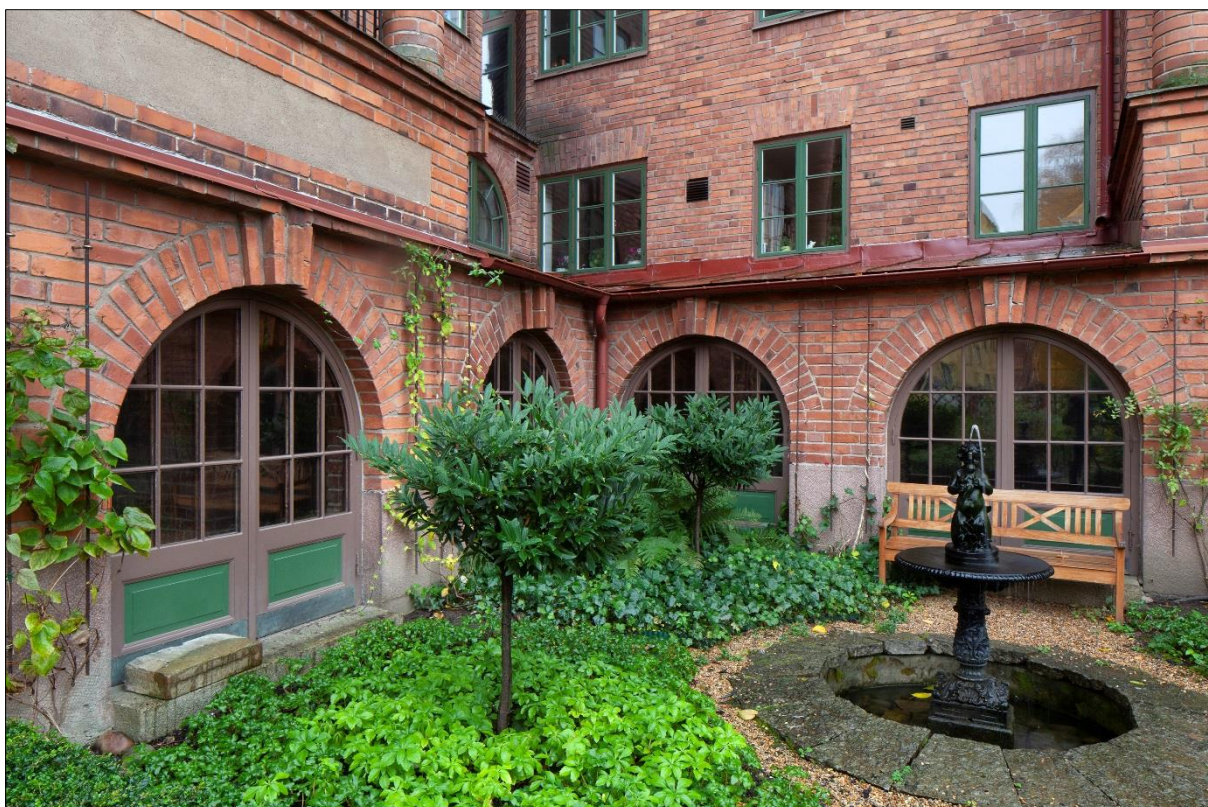
Trädgården med kalkstensplattor runt liten damm med en fontänskulptur med tillverkarstämpel J. & C.G Bolinder Stockholm, samt på senare år renoverade planteringar med nytt växtmaterial. Arkadgångens rundbågiga fönster har profilerade valvstenar i tegel i valvbågen

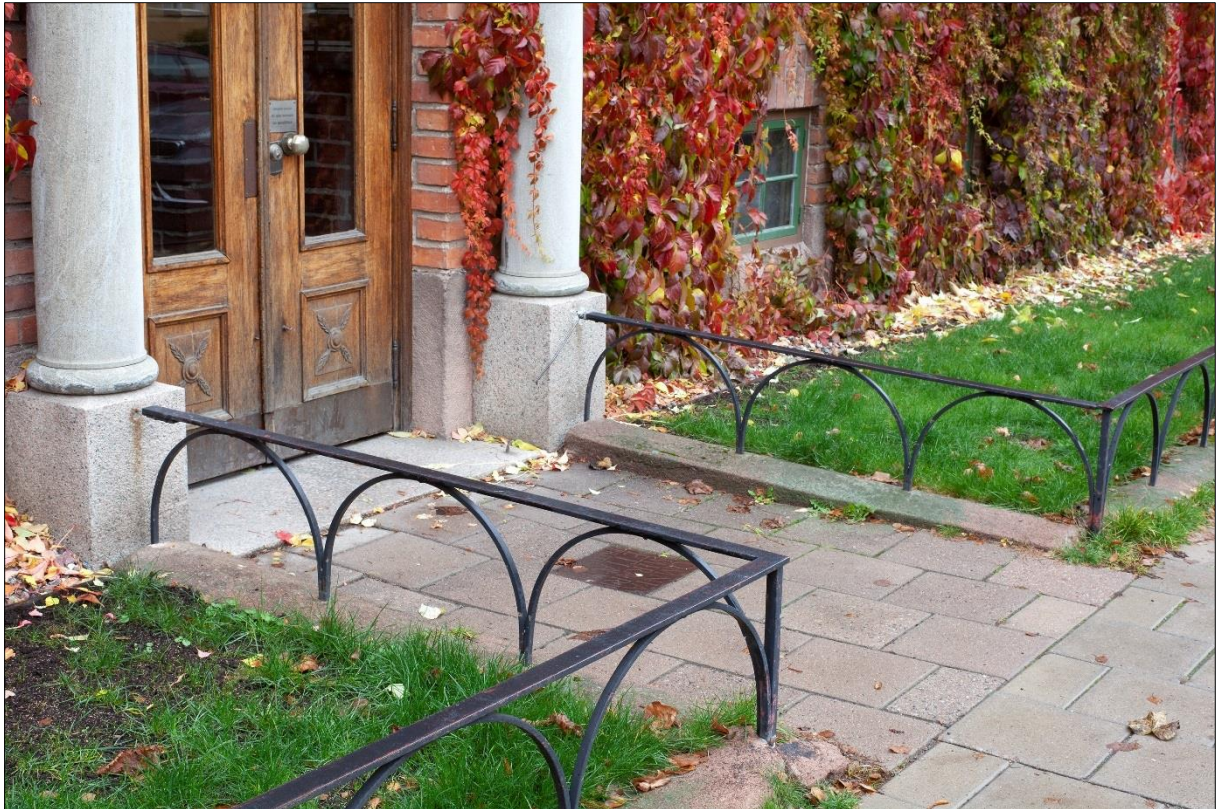
Smidesrücke mellan trottoar och förgård, gjutna plattor mellan trottoar och portens granittröskel

Mot Geijersgatans trottoar hägnas bostadshuset av ett lågt svartmålat bågformat räcke i plattsmide, på en gjuten betongsockel. Innanför detta finns en smal gräsbevuxen förgård.

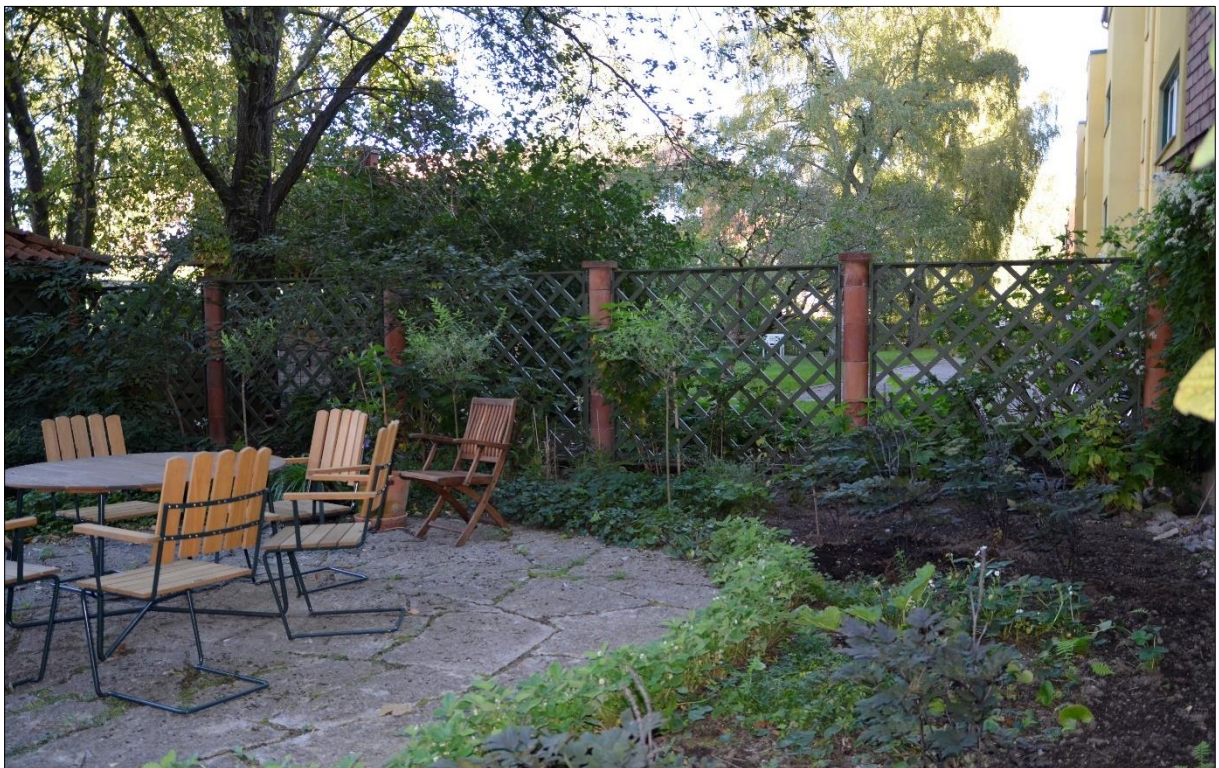
Kalkstensplattor på uteplats samt spalje med stolpverk av dräneringsrör i tegel som staket och avgränsning mot grannfastighet

Mellan trädgården och grannfastigheterna återfinns sekundära träspaljéer, målade i grönt. Stolpverken utgörs av dräneringsrör i tegel. Gårdens sophus har tjänat som förlaga för spaljéerna. Spaljén bredvid cykelstallet har under det senaste året ersatt ett tidigare enkelt smidesstaket.

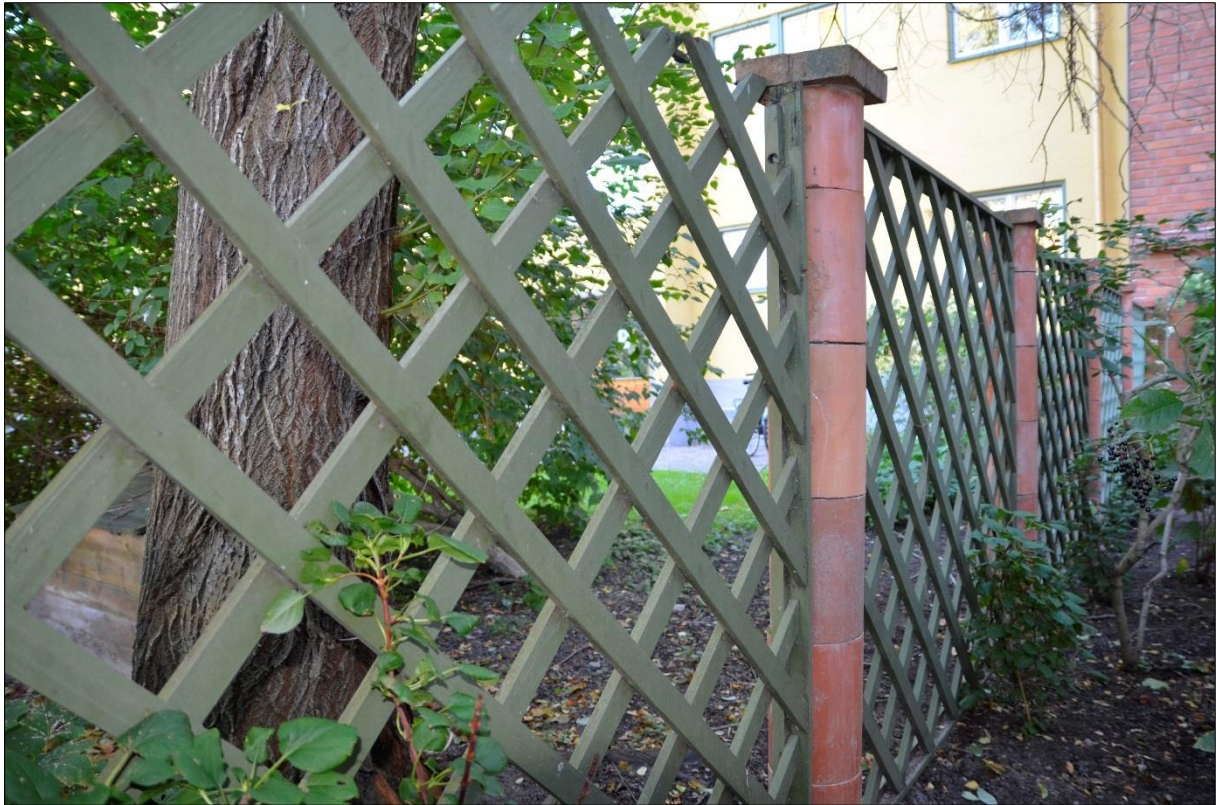
Spaljé med stolpverk av dräneringsrör i tegel som staket och avgränsning mot grannfastighet
Foto: Agnetha Pettersson, 2018

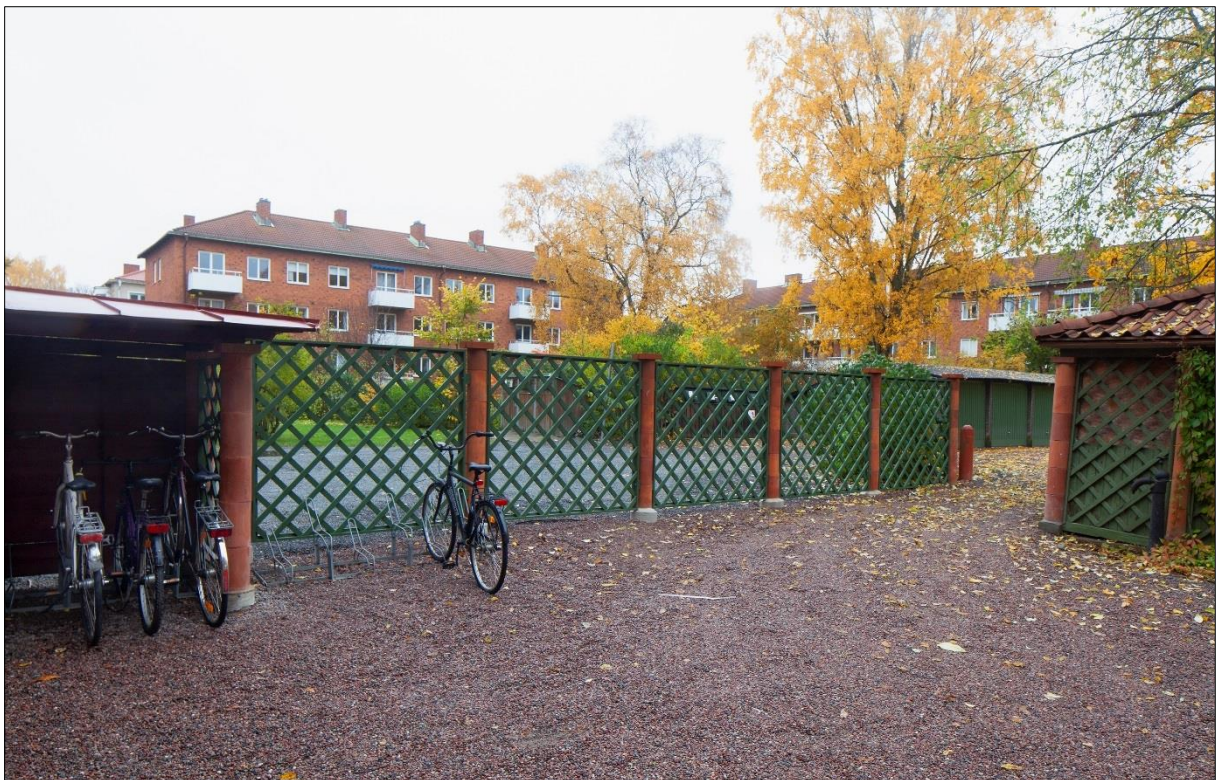
Spaljé med stolpverk av dräneringsrör i tegel som staket och avgränsning mot grannfastighet

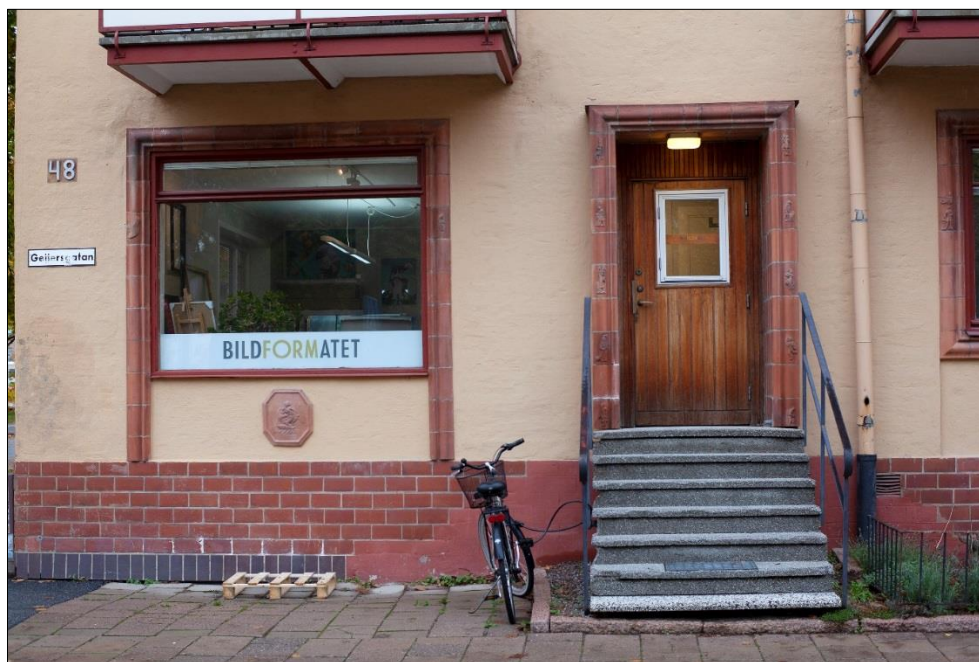
Entrén till AB S:t Eriks Lervarufabrikens tidigare kontor och visningsrum på Geijersgatan 48 B, med bevarat skulpterat omfattningstegel runt fönster och dörr, samt keramisk relief under fönster. På väggens sockel syns profilen efter den tidigare trappan i tegel

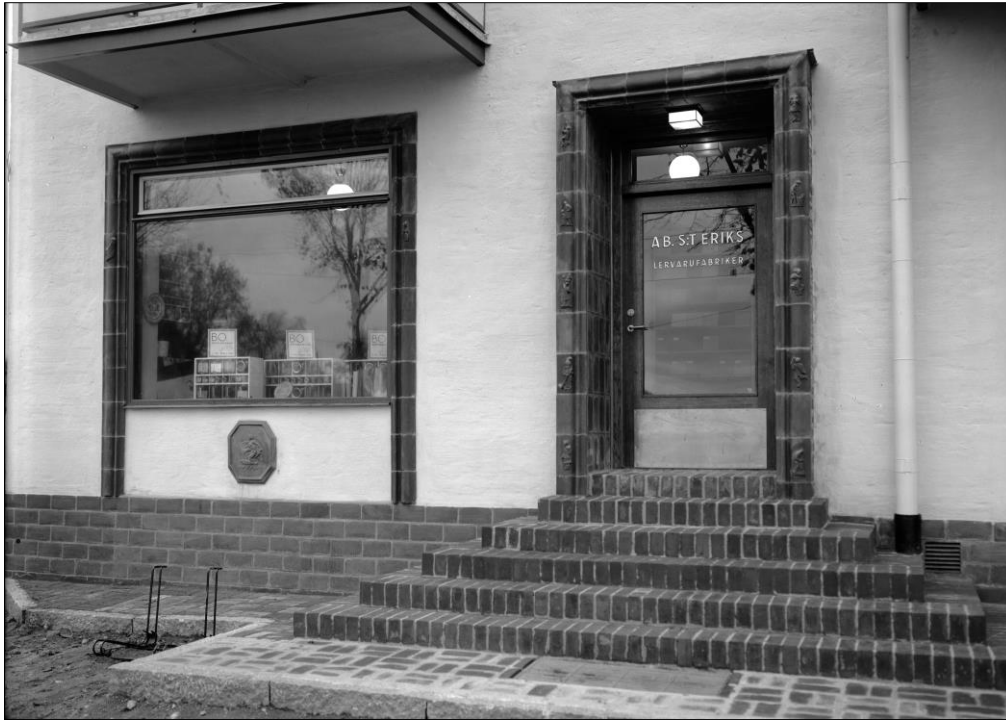
*A.B. S:t Eriks Lervarufabriks nyinrättade kontor och visningsrum på Geijersgatan 48 B. Fönster och dörr har omfattningstegel ur företagets produktion, försedda med skulpturer i relief. Under fönstret sitter en keramisk relief med klassicerande motiv föreställande Venus. Trappa och vilplan är utförda med rött tegel ur företagets produktion
Foto: Paul Sandberg, 1938*

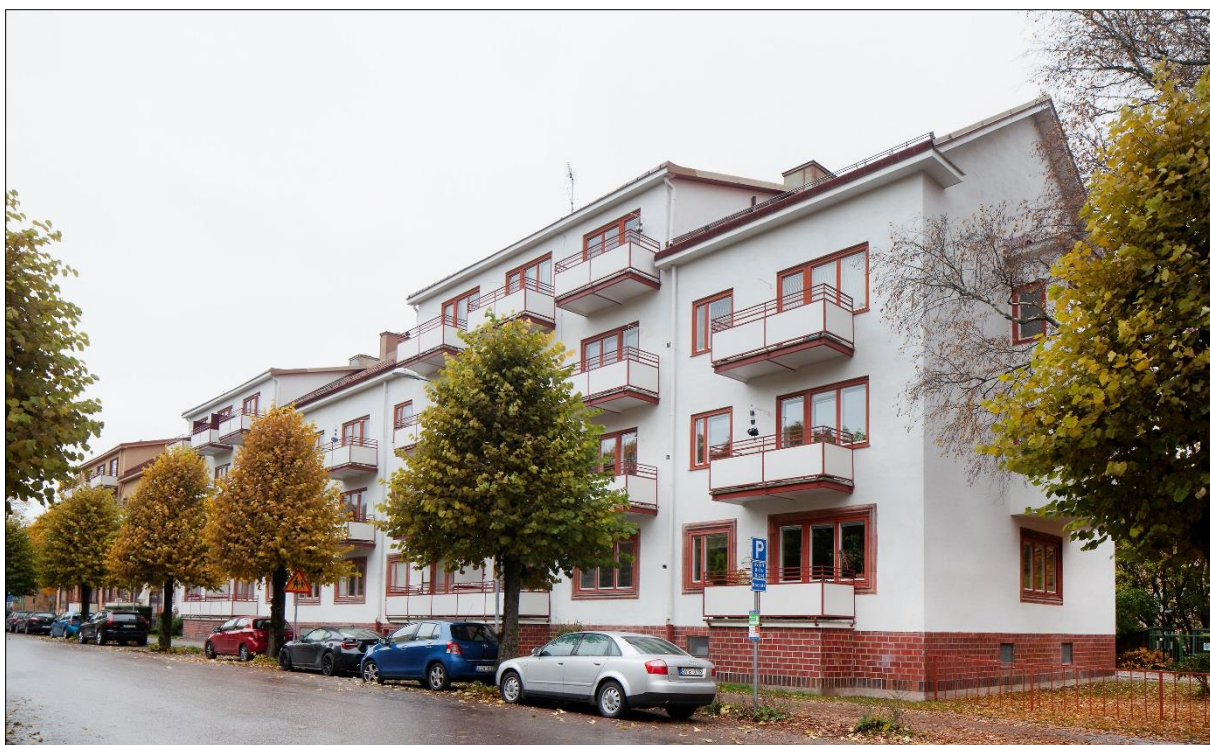
Flerbostadshus på Geijersgatan 44 A – B och 46 A – B i kvarteret Ejvind, uppfört av Brf. Viktoria, bildad 1939. Fönstren i bottenvåningen inramas av omfattningstegel från S:t Eriks Lervarufabrikers produktion

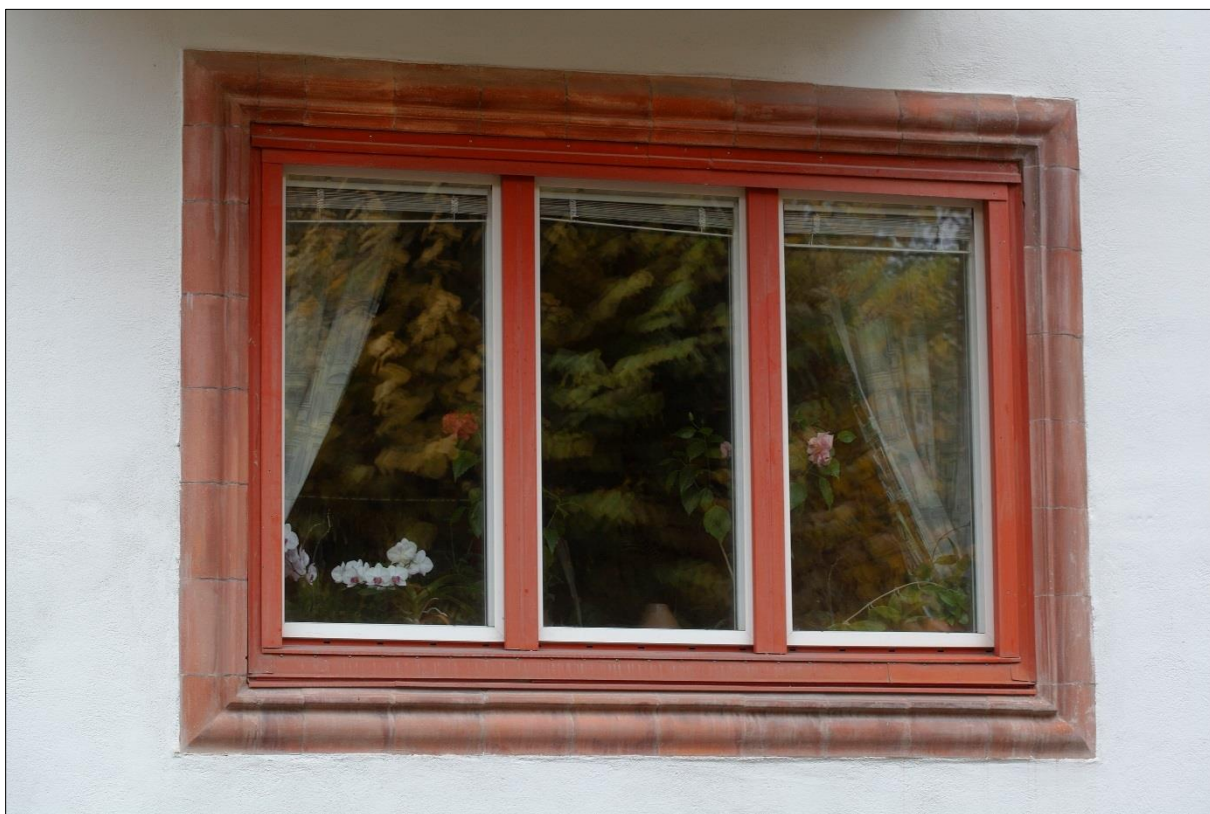
Bostadshus på Geijersgatan 44 A – B, 46 A – B, i kvarteret Ejvind, granne till S:t Erikshuset. Fönsteromfattningar i omfattningstegel i bottenvåningen

Flerbostadshusen uppfördes av Byggnadsfirma A. Fredlund, efter ritningar signerade arkitekt Sven Fredlund i december 1938. Bostadshusen anknyter till tidens funktionalistiska arkitektur med sina slätputsade fasader, treluftsfnster, balkonger med släta balkongfronter och balkongräcken i plattsmide. Bostadshusens fönster har i bottenvåningen omfattningar i tegel, sk omfattningstegel ur S:t Eriks Lervarufabrikens produktion. På Geijersgatan 48 A och B är även entréerna försedda med omfattningstegel. Omfattningsteglet utgör en avvikelse från bostadshusens funktionalistiska formspråk.

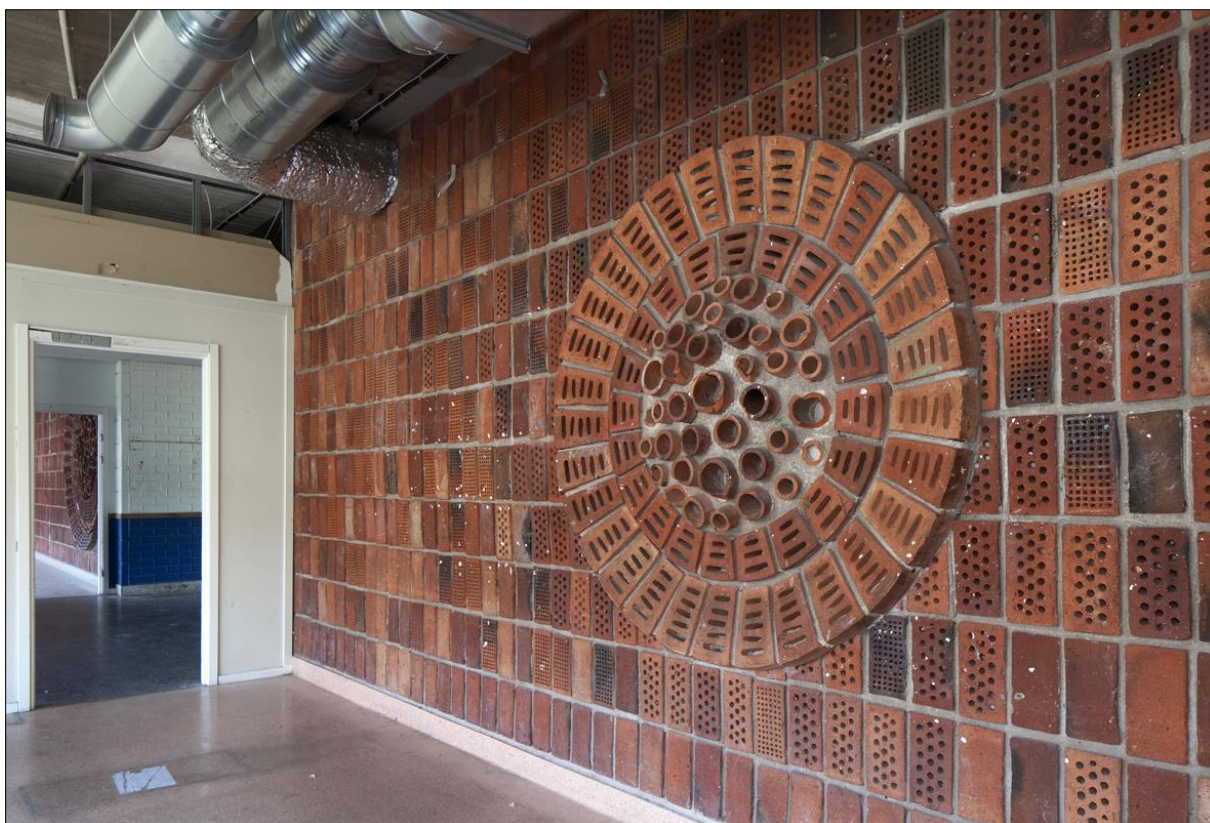
*Korridor i Tiundaskolan före rivning, med Ingrid Atterbergs reliefer med håltegel och dräneringsrör ur S:t Eriks Lervarufabriks produktion
Foto: Olle Norling, 2015*

På tegelbrukets plats uppfördes Tiundaskolan. Formgivaren och konstnären Ingrid Atterberg (1920 – 2008) utförde reliefer för väggar i matsalen och en korridor, med material från tegelbrukets tillverkning, såsom håltegel och dräneringsrör. När skolan hade rivits och en ny skola invigts 2018, återställdes några av Atterbergs reliefer i den nya skolbyggnaden.
